# Etat des lieux des principaux rejets urbains en mer de la Guadeloupe

Identification et caractérisation des 12 principaux rejets urbains ainsi que leurs impacts sur les milieux récepteurs

Décembre 2020

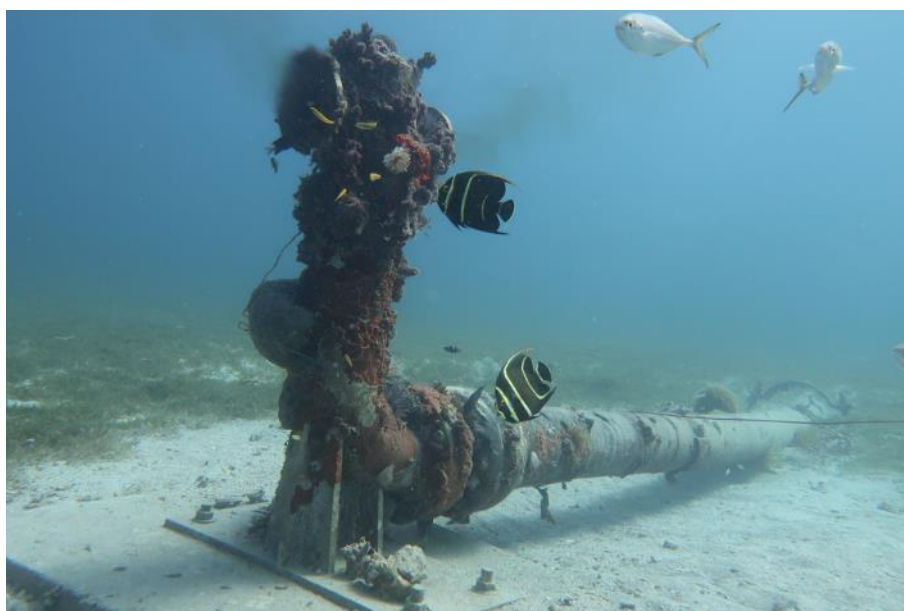
*Figure 1 : Rejet de la STEU de Folles Anse à Marie Galante*

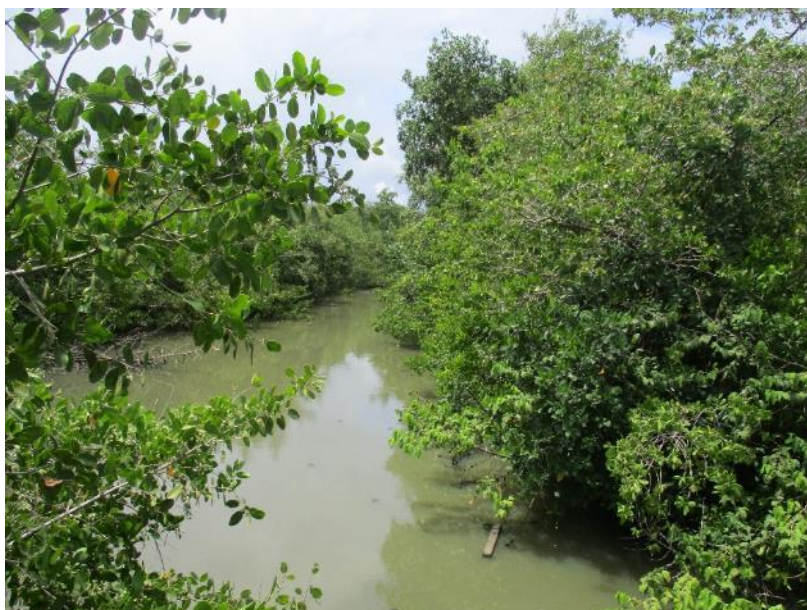
*Figure 2 : Bras de mangrove dans la baie de Pointe-à-Pitre (Jarry), lieu de nombreux rejets (eaux de ruissellement et rejets industriels)*

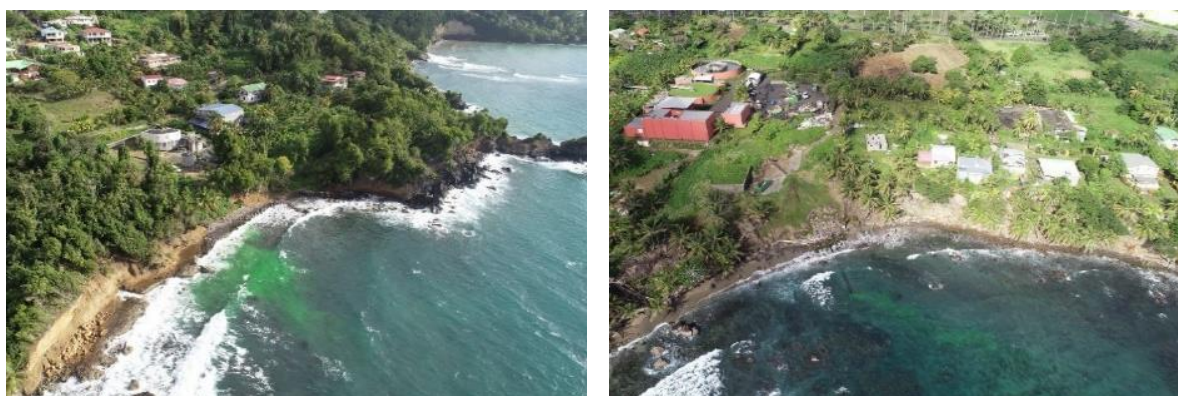
Dans le cadre de contrôle de STEU, les inspecteurs de la Police de l'eau ont toutefois procédé à des lâcher de fluorescéine afin de détecter le panache sortant de l'émissaire. Les clichés transmis par la DEAL ont tout de même permis d'identifier la courantologie pour les rejets de STEU de Trois-Rivières et Capesterre.

**Figure 3 - Photographies aériennes des lâcher de fluorescéine pour la STEU de Trois-Rivières (gauche) et Capesterre (droite)**

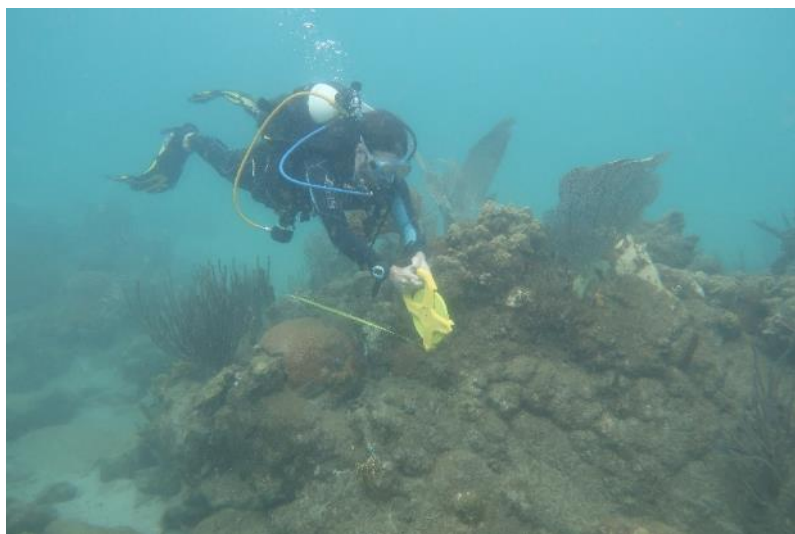
*Figure 7 - Déroulement du décimètre matérialisant les 6 transects (Station A, rejet de la STEU de Bouillante)*

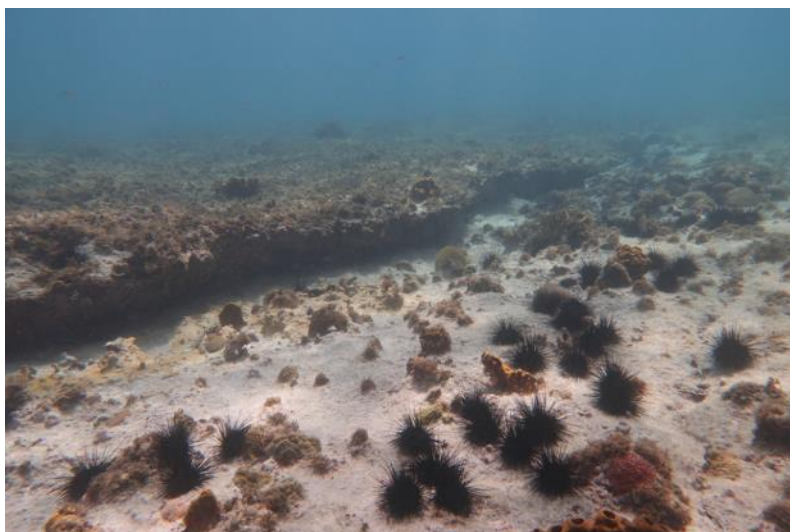
*Figure 9 – Forte densité d'oursins diadème sur la station A du rejet d'Anse Bertrand (hors transect)*

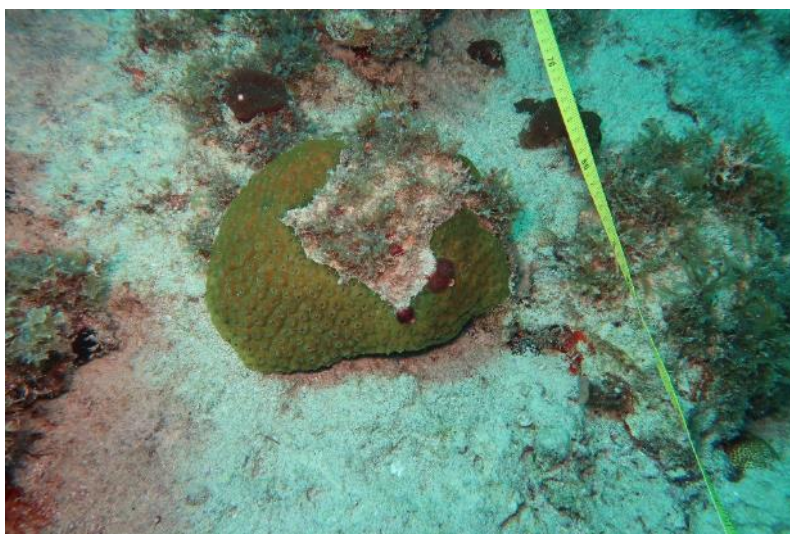
**Figure 10 - Colonie de *Montastrea montastrea* présentant une large nécrose**

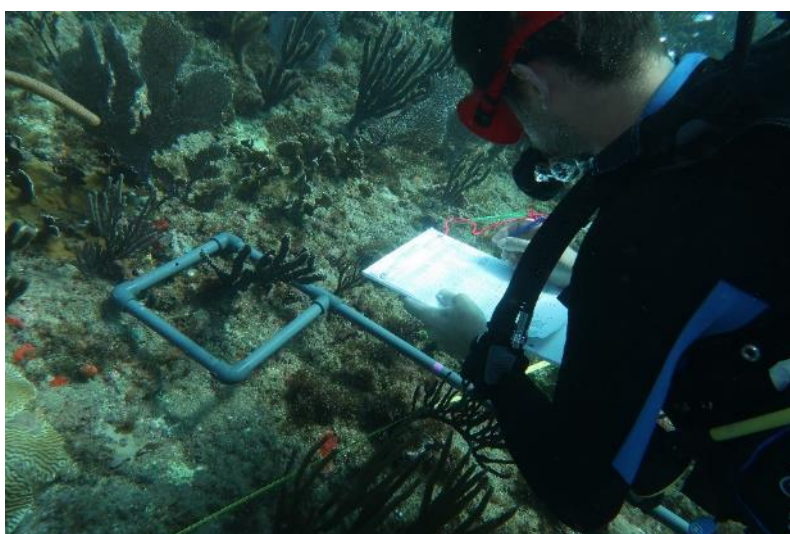
**Figure 12 - Relevé de la couverture en macro-algue au sein d'un quadrat de 25 cm x 25 cm.**

**Effort d'échantillonnage** : 1 quadrat de 25cm x 25 cm par mètre linéaire de transect de 60m (soit 3.75 m<sup>2</sup> au total).

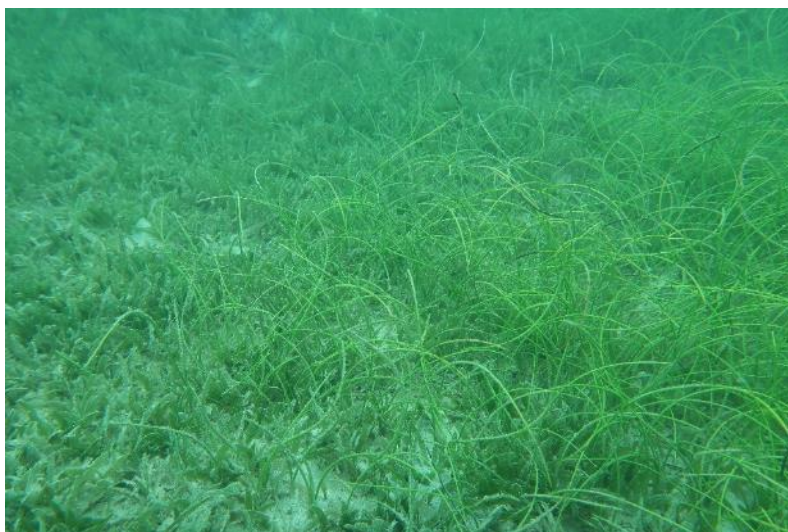
**Figure 15 - Changement de composition de l'herbier relevé par le paramètre 1 (*Halophila* sp. à *Syringodium* sp.)**

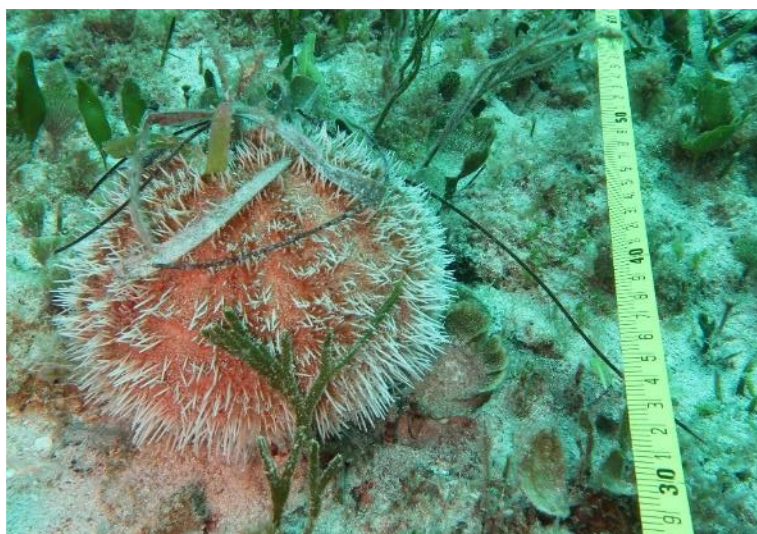
Figure 17 - Oursin Blanc (*Tripneustes ventricosus*) observé le long d'un relevé BELT

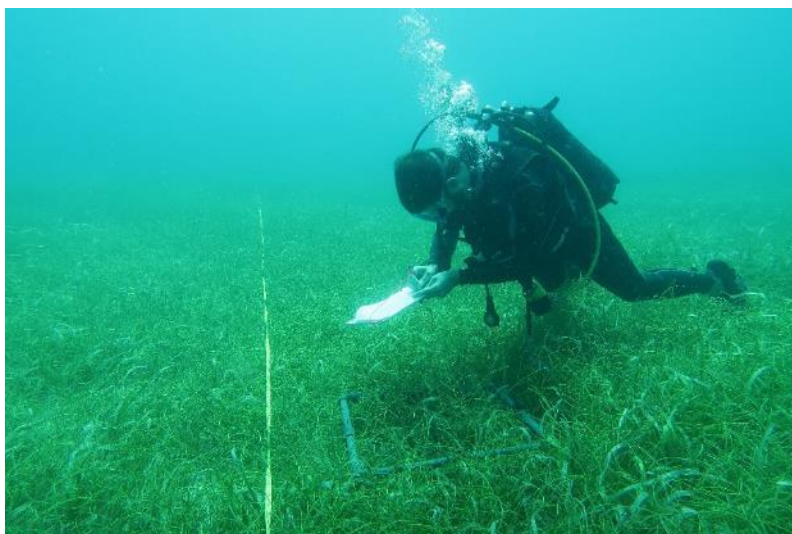
*Figure 18 - Evaluation du recouvrement en phanérogames au sein d'un quadrat*

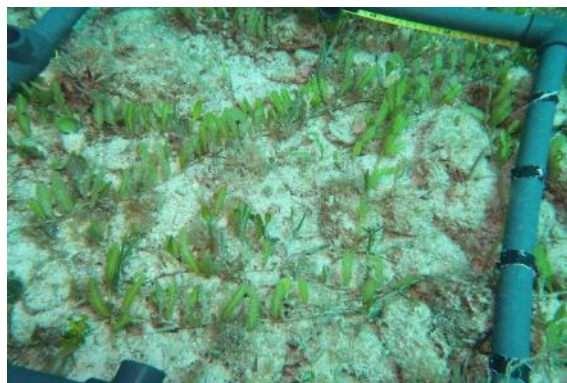
*Figure 19 - Recouvrement fort en Caulerpa mexicana*

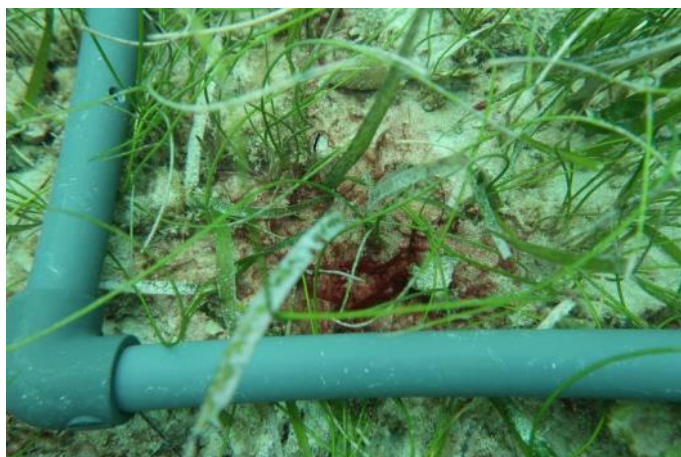
*Figure 20 - Tache de cyanophycées observée au sein d'un quadrat*

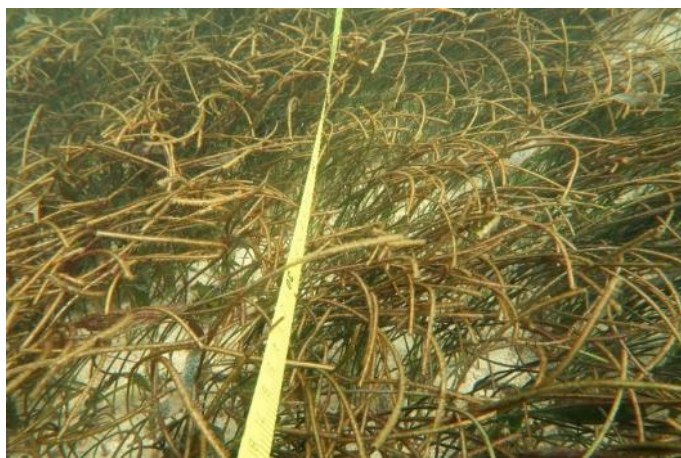
*Figure 21 - Algues calcaires et algues filamenteuses en épibiose de feuilles de Syringodium sp.*

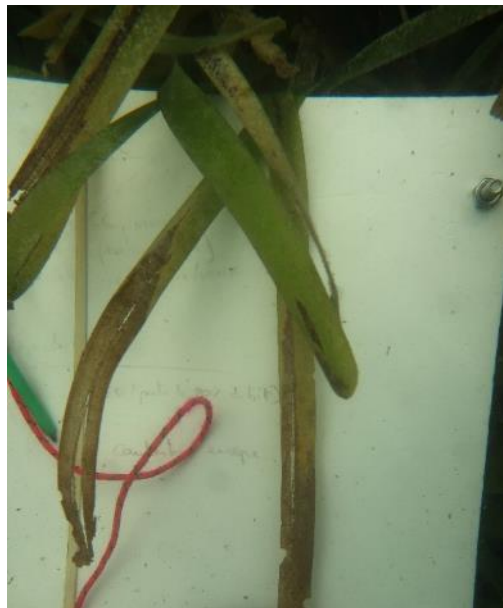
**Figure 22 - Feuilles de *Thalassia testudinum*, signe de sénescence de l'herbier**

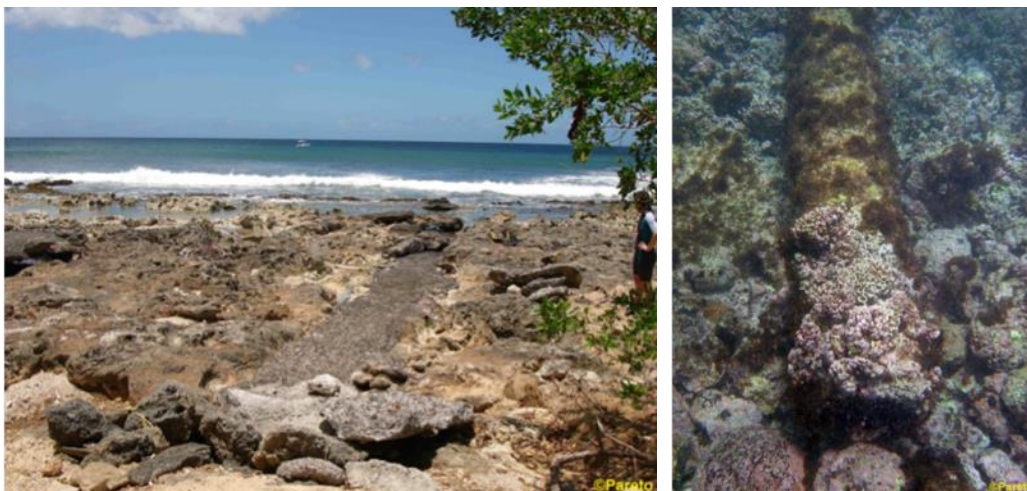
L'émissaire de la STEU d'Anse Bertrand est situé en petit fond très proche de la côte. La forte houle présente le jour de la campagne de prospection n'a pas permis d'accéder jusqu'au point de rejet. Les informations ci-dessous sont donc issues de la dernière étude de suivi de l'impact de la STEU sur le milieu marin (Pareto, 2010). Au vu de la date de publication de cette étude, une évolution de l'émissaire et du rejet sont probables.

Le rejet est constitué d'un tuyau de béton de 200 mm de diamètre environ, débouchant sans diffuseur dans un petit fond (1 m). Cet émissaire est bétonné dans une dalle corallienne émergée, sur environ 30 m. L'extrémité de l'émissaire, immergée, était déjà concrétionnée (éponges, algues) en 2010.

**Figure 24 – Rejet de la STEU intégré dans la dalle corallienne et fin de l'émissaire dans un petit fond sur récif corallien (photo de 2010 ©Pareto)**

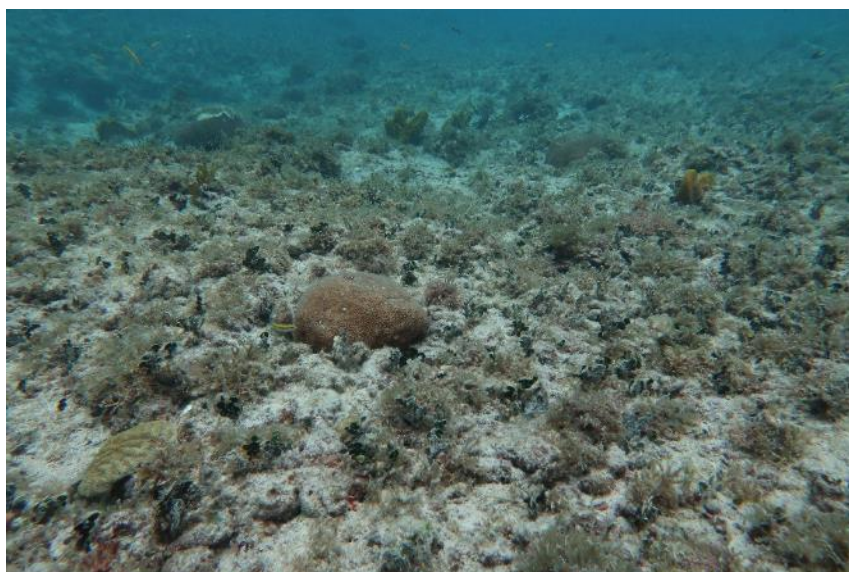
**Figure 25 - Vue générale de la station A de suivi du rejet de la STEU d'Anse Bertrand**

Au vu de la dégradation des colonies coralliennes (nécroses et maladies) et de la forte couverture en macro-algues, **l'état général de santé écologique (indicateur DCE) est évalué à 3,5/5 pour la station A.**

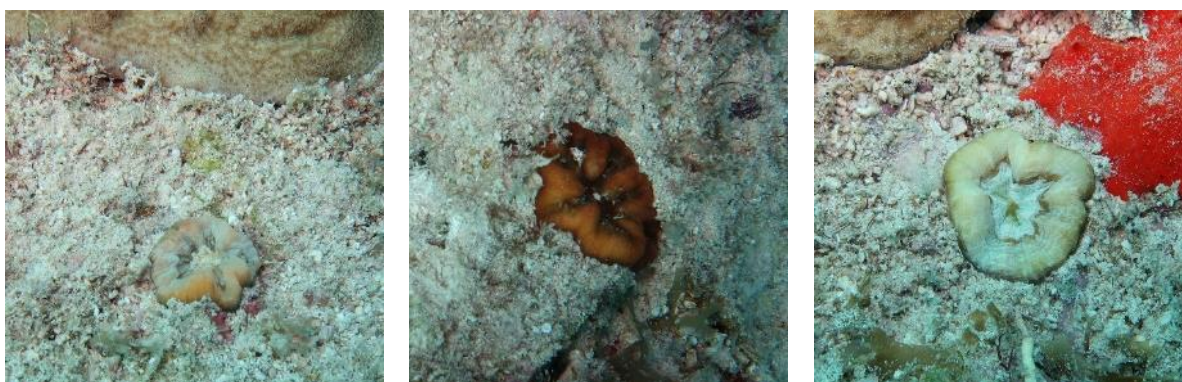
Parmi les différentes recrues observées sur la station B, certaines semblent appartenir au genre *Mycetophyllia* sp. L'identification taxonomique pour des individus de cette taille reste néanmoins difficile.

Figure 31 - Juvéniles de coraux observés sur la station B, identifiés comme des *Mycetophyllia* sp.

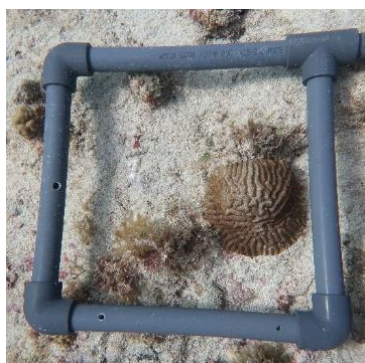
Figure 33 - Quadrat de relevé des macro-algues sur la station B

La station B se distingue des deux autres par la présence de zone non colonisées par les macro-algues (10% des quadrats), ainsi qu'une forte proportion de quadrat avec un faible recouvrement algal (37% des quadrats en classe 1). Les recouvrements en macro-algues de la station A et C apparaissent relativement similaires. Une très forte proportion de quadrats est évaluée en classe 2 ou 3 (88% cumulés pour A et 85% cumulés pour C), ainsi qu'une faible part en classe 4 (5% pour A et 7% pour C).

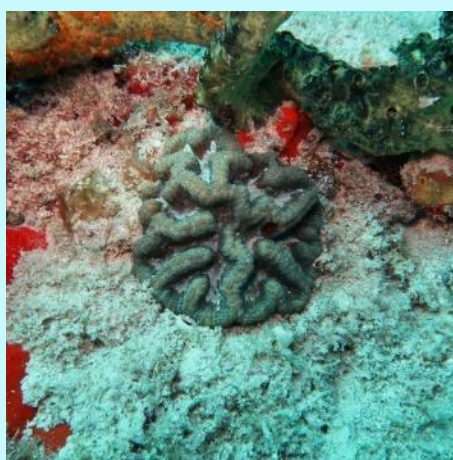
**Figure 35 - Colonie de *Mycetophyllia* (*M.danaana* ou *M.ferox*) observée sur la station B**

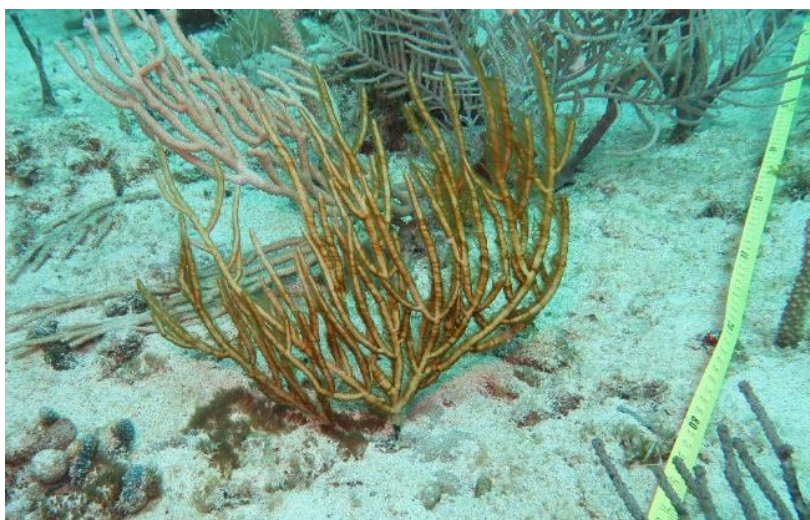
Un ensablement généralisé de la station a été noté. De plus, de nombreuses gorgones hors transect sont apparues malades, nécrosées ou recouvertes de cyanophycées. Bien que n'entrant pas en compte dans l'évaluation de l'état de santé écologique de la station, cette dégradation des gorgones est le signe d'une dégradation de la qualité du milieu.

**Figure 39 - Gorgone intégralement recouverte de cyanophycées.**

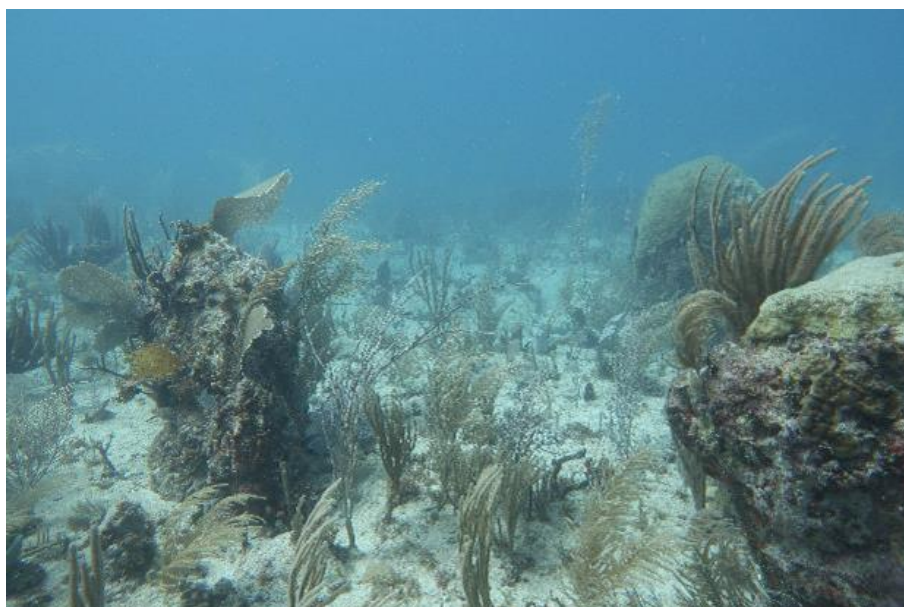
**Figure 40 - Vue générale de la station A de suivi du rejet de la STEU de St-François**

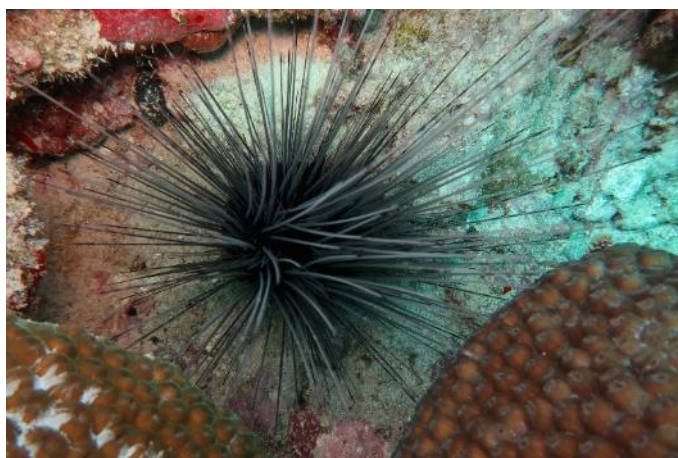
Figure 43 - Oursins diadème (*Diadema antillarum*) se cachant sous un surplomb de la station B (hors transect)

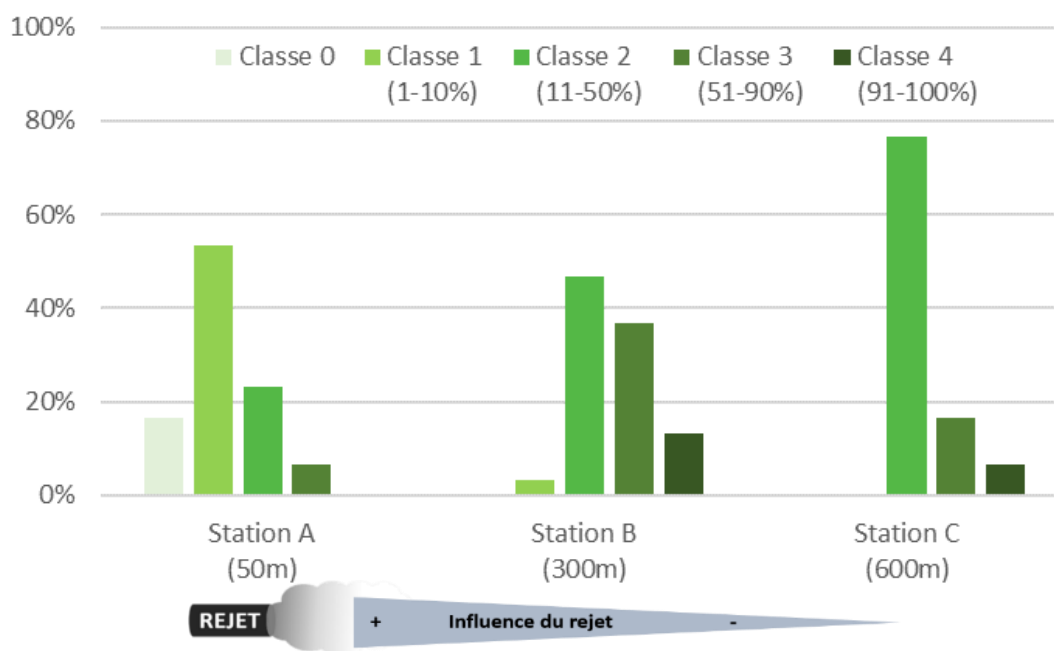
**Figure 45 - Comparaison des classes de recouvrement en macro-algues sur les stations A, B, C de suivi du rejet de la STEU de St-François**

La station A se distingue des autres par l'observation de quadrat sans macro-algues (18% de classe 0) ainsi que l'absence de quadrat recouvert à plus de 91%.

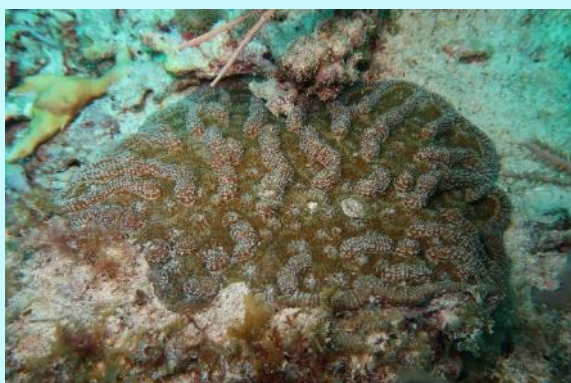
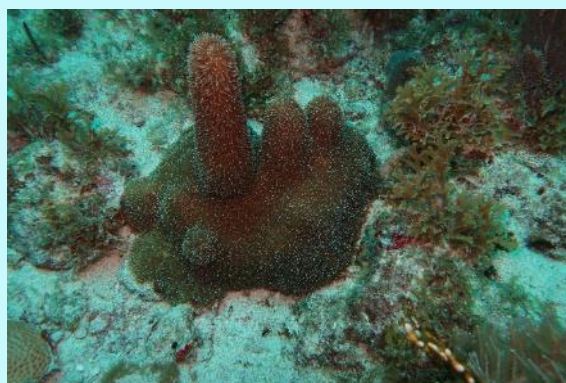
Figure 47 - Colonies de *Mycetophyllia* (*M. aliciae* ?) et *Dendrogyra cylindricus* observée sur la station B

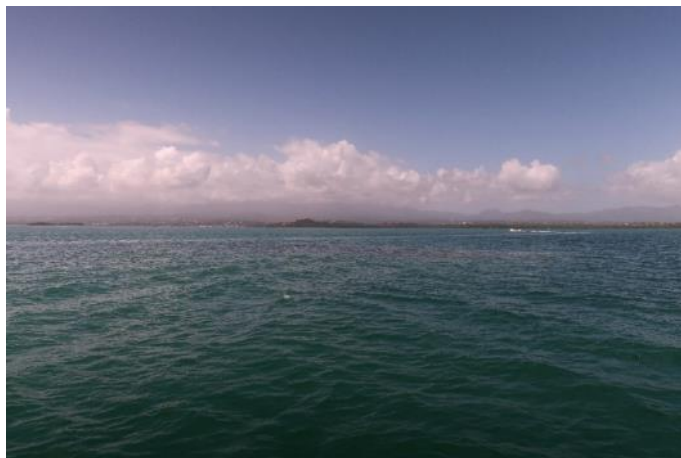
Le rejet de la STEU de Pointe à Donne est situé dans le Petit Cul-de-Sac Marin, à environ 1500 m au sud de l'installation. La caractérisation du point de rejet est apparue peu sécuritaire au vu de l'équipement des plongeurs Créocéan (scaphandre autonome, avec combinaison humide) et du panache libéré par l'émissaire. En effet, au point de caractérisation, le jour de la campagne, un large panache d'eau usée de couleur noire était relargué par l'émissaire. Une combinaison étanche avec masque facial auraient été nécessaires afin d'éviter tout contact avec le rejet et risque de contamination bactériologique.

**Figure 50 - Panache du rejet de la STEU de Pointe à Donne, constitué d'une eau très chargée**

La dernière étude de suivi de ce rejet (Créocéan, 2016) fait état d'un émissaire ponctué de fuite, libérant une eau très chargée.

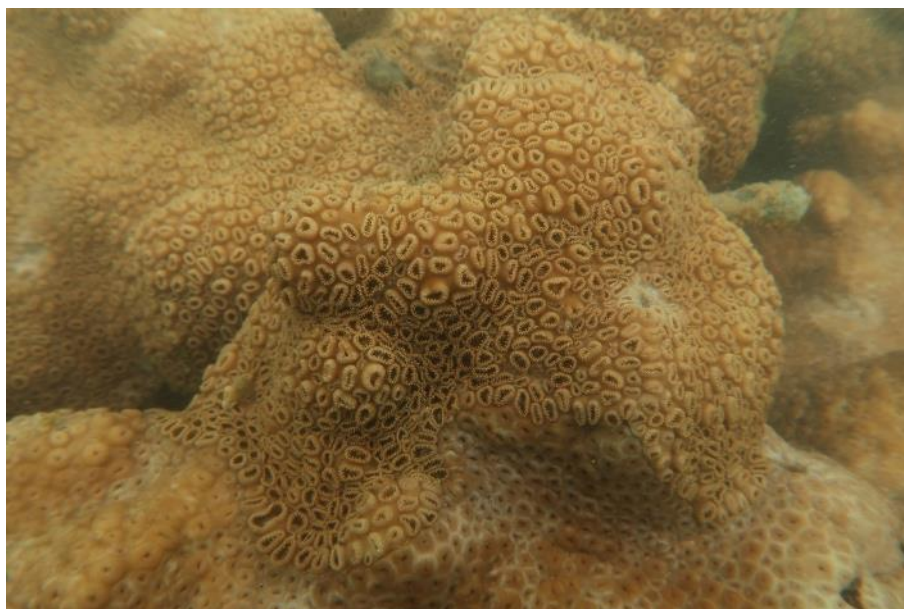
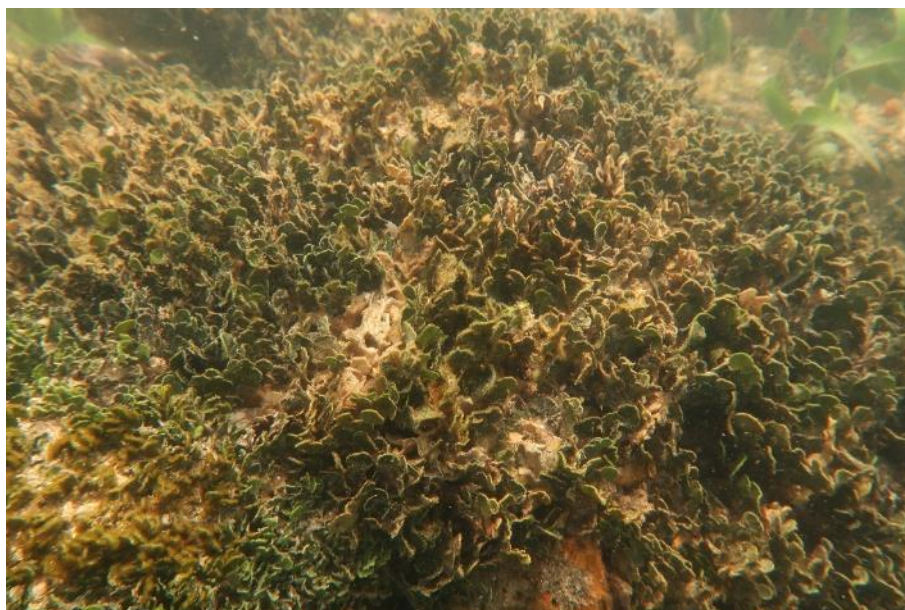
**Les coraux sont peu nombreux sur cette station**. Les coraux durs (Scléractiniaires) représentent 7% de la couverture vivante. Très peu diversifiées, les colonies sont essentiellement des genres *Siderastrea* et *Millepora* (hydrocoralliaires). Ces dernières forment de larges concrétions, structurant le paysage de la station. Des coraux mous (zoanthaires) sont aussi présents sur la station, à raison de 2% de la couverture vivante. Ces organismes sont fréquemment retrouvés dans les milieux très anthropisés (ports).

**Figure 53 - Détails de colonies de *Palythoa* sp. (haut) et la présence d'*Halimeda* sp. (bas) observés sur la station C de suivi du rejet de la STEU de Pointe à Donne**

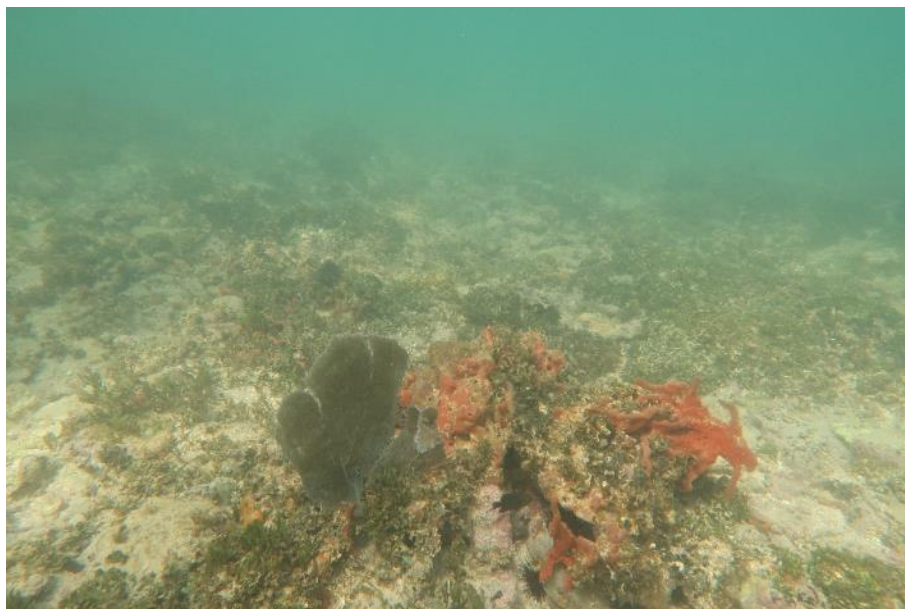
**La couverture corallienne est très faible** (3% du recouvrement benthique). Elle est majoritairement constituée de coraux durs (2% du biotope), bien que quelques colonies de zoanthaires soient aussi observées (1% de la couverture vivante).

Les autres invertébrés marins sont essentiellement des éponges, qui représentent 8% de la couverture vivantes. Une gorgone est aussi observée (<1% des organismes) ainsi que d'autres invertébrés benthiques (anémones principalement) qui représentent 3% de la couverture vivante.

**Figure 55 - Vue d'ensemble de la station REF du suivi de la STEu de Pointe à Donne**

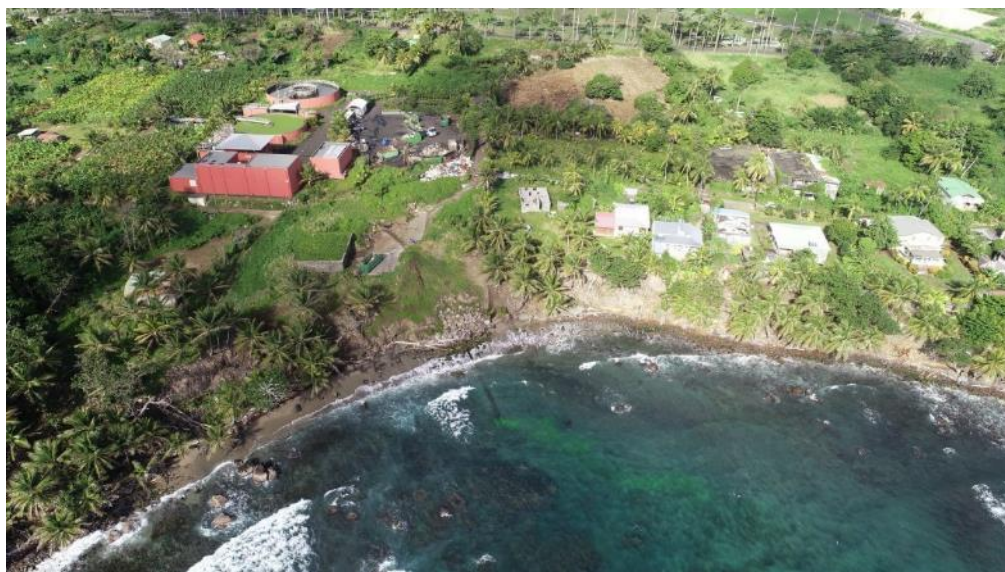
**Figure 64 - Photo aérienne de l'émissaire de la STEU de Capesterre B.-E. (source : DEAL)**

Un cliché de suivi de fluorescéine fourni par la DEAL, révèle un émissaire proche de la côte, avec un faible débit comme en témoigne le fin panache identifié par le colorant vert (fluorescéine).

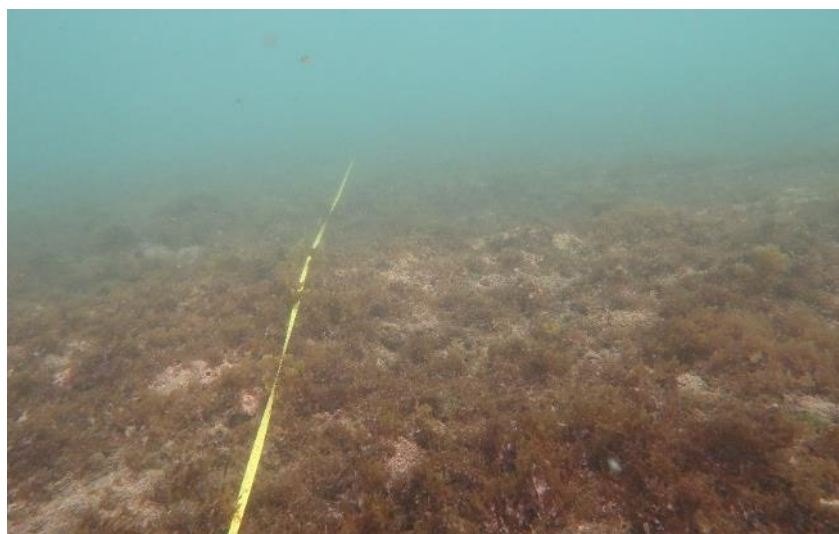
La station B, où le suivi complet a été mise en œuvre, est composée de plateaux rocheux, entrecoupés de « canyons » de sable. Un léger envasement est noté sur l'ensemble de la station. Situé à 300m du rejet, la profondeur est de 5 m environ. La figure page suivante présente les données relevées sur la station B.

**Figure 65 - Vue d'ensemble de la station B de suivi du rejet de la STEU de Capesterre B.E.**

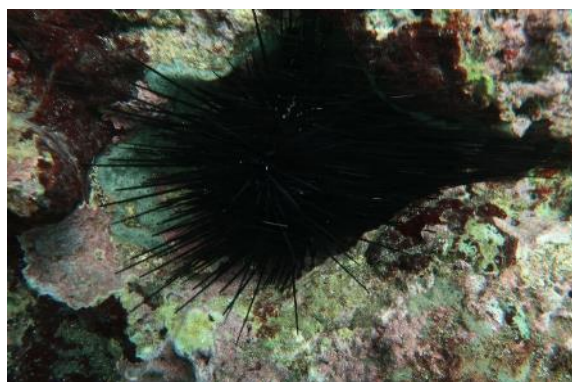
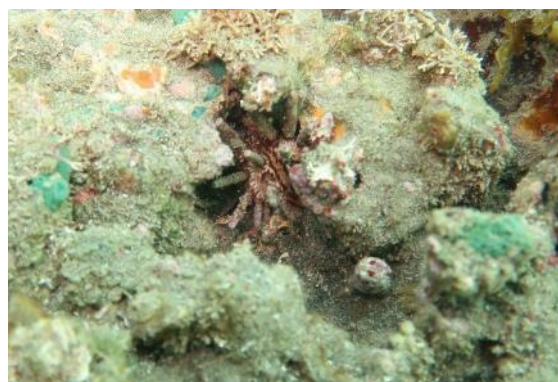
**La densité en oursins est très faibles quelque soit la station, elle est supérieure à proximité du rejet**

**Figure 71 - *Diadema antillarum* et *Eucidaris tribuloides* observés sur les stations D et B**

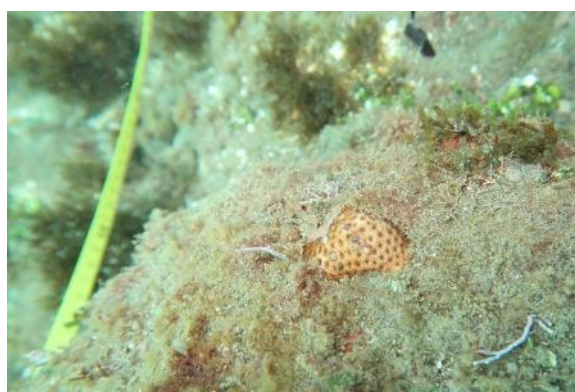
**Figure 73 - Juvénile de *Siderastrea siderea* observé sur la station B**

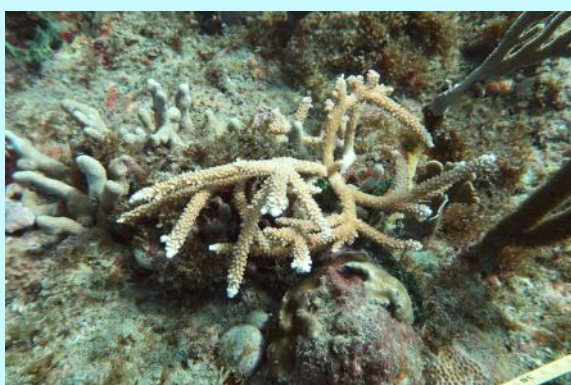
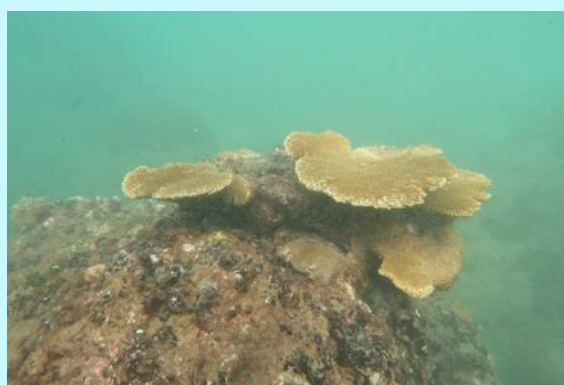
Figure 76 - Colonies d'*Acropora* spp. (*A. cervicornis* à gauche, *A. palmata* à droite) sur les stations C et D

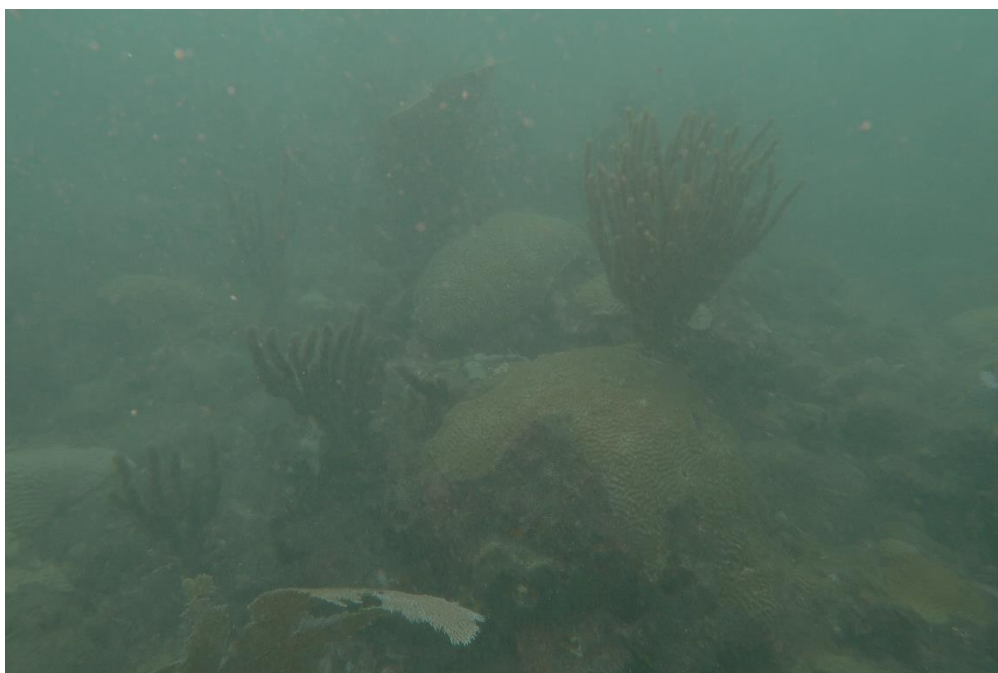
**Figure 79 - Vue générale de la station B – Trois Rivières**

La station est composée d'une large étendue sableuse, ponctuée de zones de substrat dur avec de gros blocs rocheux. Les coraux sont très rares et quasiment tous nécrosés. Les gorgones structurent le paysage, mais présentent aussi un état de santé relativement dégradé (nécroses, présence de la maladie *Aspergillose*). Très peu de macro-algues sont observées sur cette station, isolées sur les amas rocheux. La faible disponibilité du substrat, couplée à de fortes conditions de houles dans la zone (exposition permanente aux houles dominantes de l'est) ne permet pas le développement d'une forte couverture algale.

**L'état général de santé écologique de la station est évalué à 4/5, soit en état médiocre.**

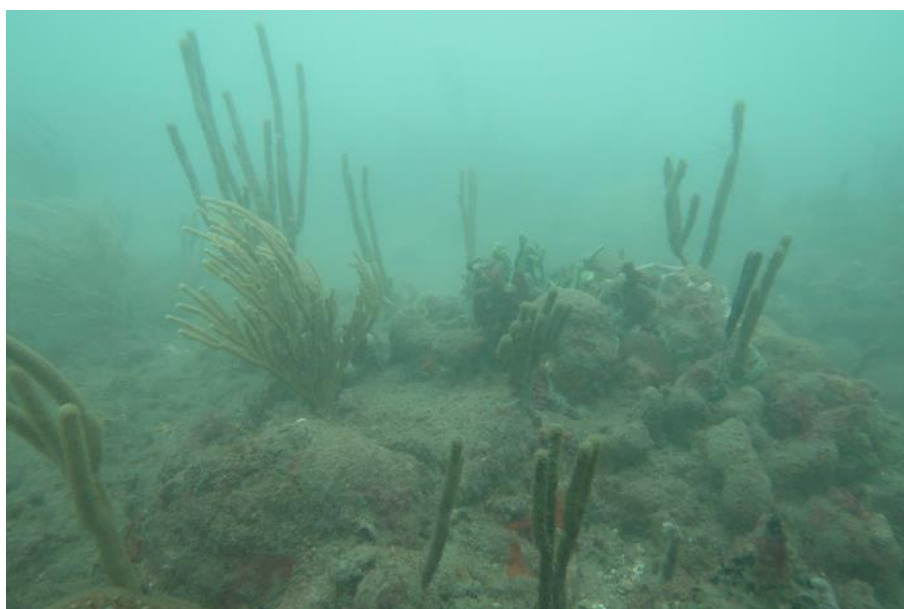
La station est composée d'une large zone rocheuse au milieu d'étendues sableuses. Les colonies coralliennes sont peu nombreuses, de tailles variées, mais présentent toutes au moins une nécrose, parfois très étendue. Les autres organismes benthiques sont des éponges et des gorgones, bien plus nombreux que les coraux. Des signes de dégradation sont aussi présents sur les invertébrés non coralliens (maladie *Aspergillose*, nécroses...).

**L'état général de santé écologique est évalué à 4/5 soit comme moyen à médiocre.**

**Figure 80 – Vue générale de la station C**

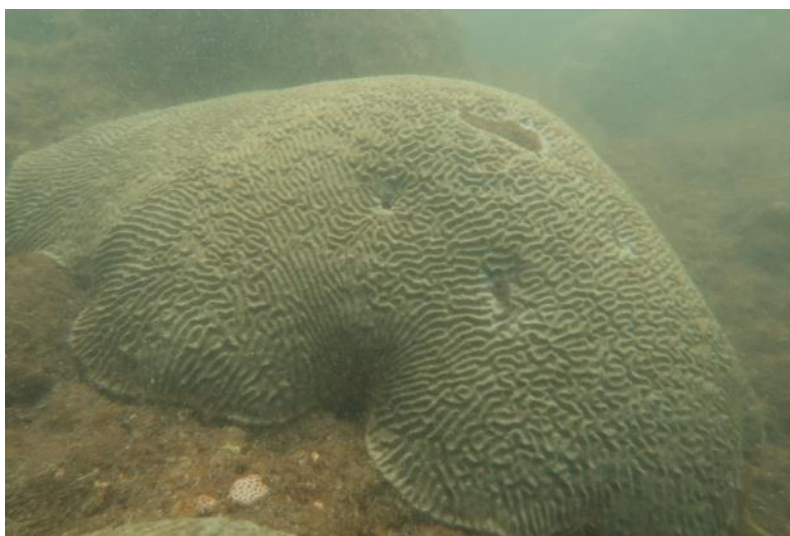
La station D a été prospectée au point prévu. La station est caractérisée par un platier rocheux ensablé. De larges colonies de *Pseudodiploria* sp. se développent sur la station, ainsi que des gorgones de grandes tailles. De nombreuses recrues coralliennes du genre *Siderastrea* sont observées. De nombreuses colonies de coraux mous (*Palythoa* sp.) ont également été observées. Ce taxon (Zoanthaires) est souvent retrouvé dans les zones très anthropisées telles que les zones portuaires. Aucune macro-algues n'a été observée sur cette station. Un fort ensablement est noté sur l'ensemble de la station.

**L'état général de santé écologique est évalué à 3,5/5 soit comme moyen à médiocre.**

**Figure 82 - Large colonie de *Pseudodiploria* sp. sur la station D**

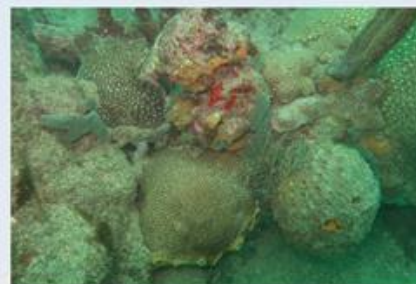
La station est située sur un plateau rocheux ensablé. La couverture corallienne est faible, la majorité des colonies présentent des nécroses. Les gorgones structurent le paysage, parmi les blocs rocheux. Très peu de macro-algues sont observées.

Un fort ensablement est relevé, ainsi que des ripplemarks, témoignant des fortes houles et du courant intense dans ce secteur.

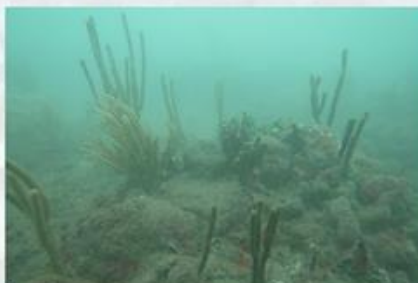
#### Station C - ESG = 3,5/5

La station présente un large plateau rocheux ensablé, avec un relief plus complexe que les autres stations. Le peuplement benthique est dominé par les gorgones et les éponges. Les colonies coralliennes sont peu nombreuses et très largement nécrosées.

Comme sur la station B, les conditions de houles apportent un ensablement généralisé de la zone, auquel s'ajoute un envasement.

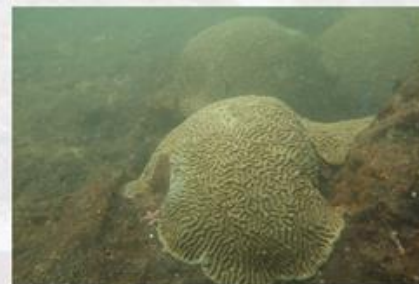
#### Station D - ESG = 3,5/5

La station est composée d'un plateau rocheux ensablé. Les macro-algues sont absentes. La couverture corallienne est moyenne, avec la présence de larges colonies de *Pseudodiploria strigosa*. De nombreux coraux juvéniles de *Siderastrea siderea* sont aussi observés. Quelques gorgones sont présentes, très touchées par la maladie *Aspergillose*.

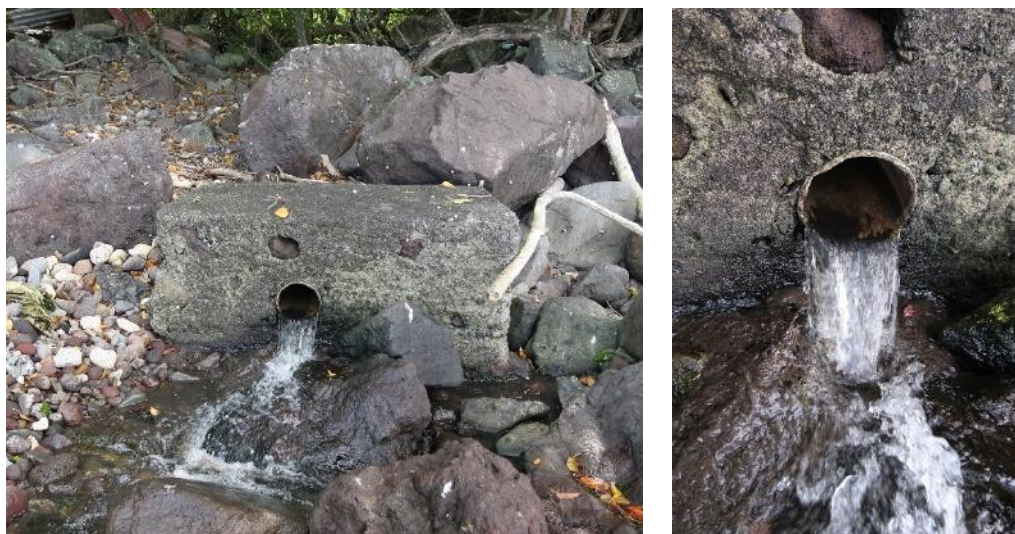
La buse est à l'air libre, émergée, mais le rejet aqueux rejoint très rapidement le milieu marin.

**Figure 86 - Rejet de la station d'épuration de Bouillante**

L'eau rejetée semblait relativement claire lors de la campagne en février 2020 et aucune odeur n'a été notée.

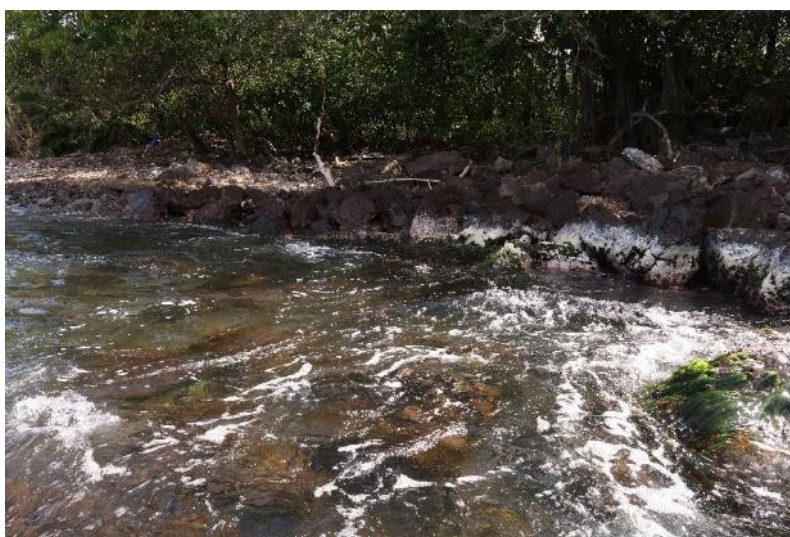
Sur les blocs rocheux proche du rejet, de nombreuses algues du genre *Chaetomorphae* se sont développées, signe caractéristique d'un milieu eutrophisé.

**Figure 87 – Prolifération de Chaetomorphes sur la zone du rejet des eaux traitées de la STEU de Bouillante**

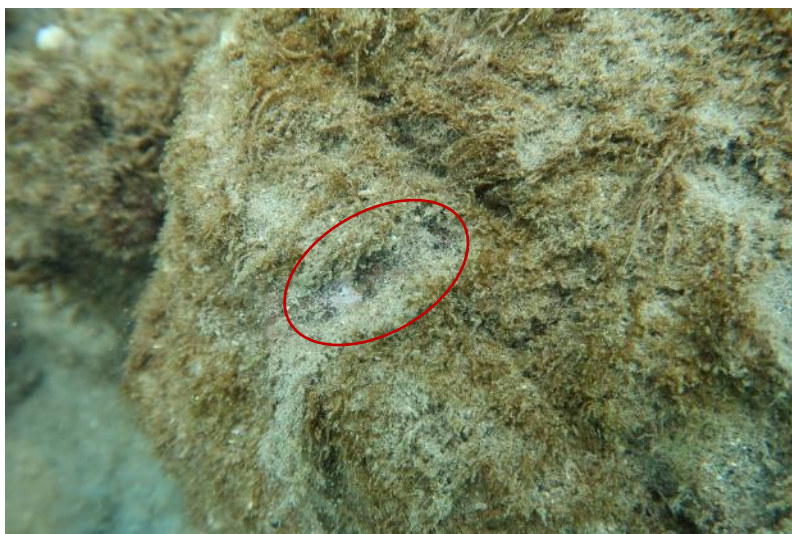
Les **peuplements algaux** sont représentés par les turfs algaux. Sur cette station, notamment en fin de transect, ces turfs se mêlent à des cyanophycées et un épais film bio-sédimentaire (voir photo ci-dessous).

**Figure 89 - Couverture principale de la station A. La roche apparaît (cercle rouge) sous un épais film bio-sédimentaire**

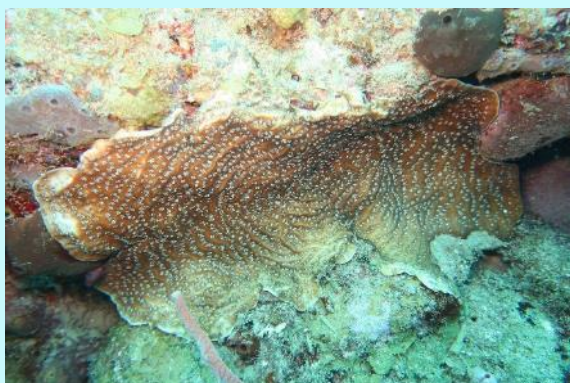
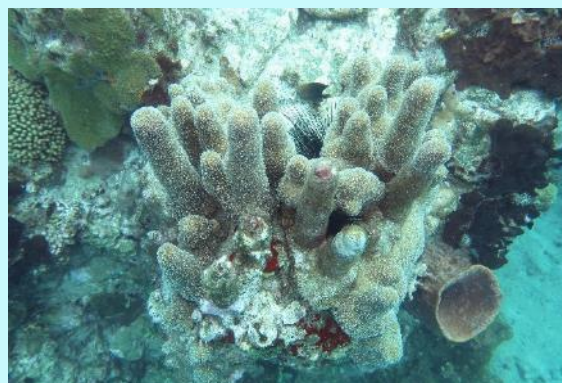
Figure 96 - Colonies d'*Agaricia lamarcki* et *Dendrogyra cylindricus* observée sur la station B et C

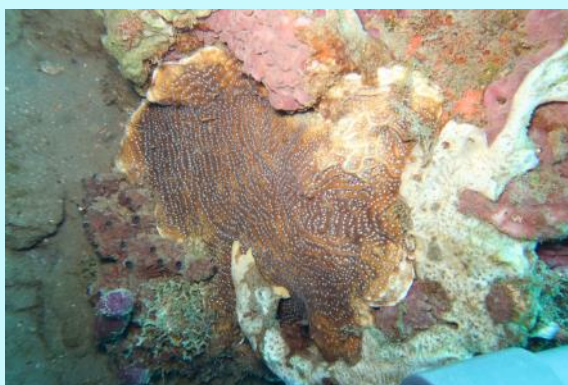
Ainsi, au moins une colonie d'*Agaricia lamarcki* a pu être observée sur la station B (Large) du suivi de la STEU de Baillif.

**Figure 106 - Colonie d'*Agaricia lamarcki* observée sur la station B**

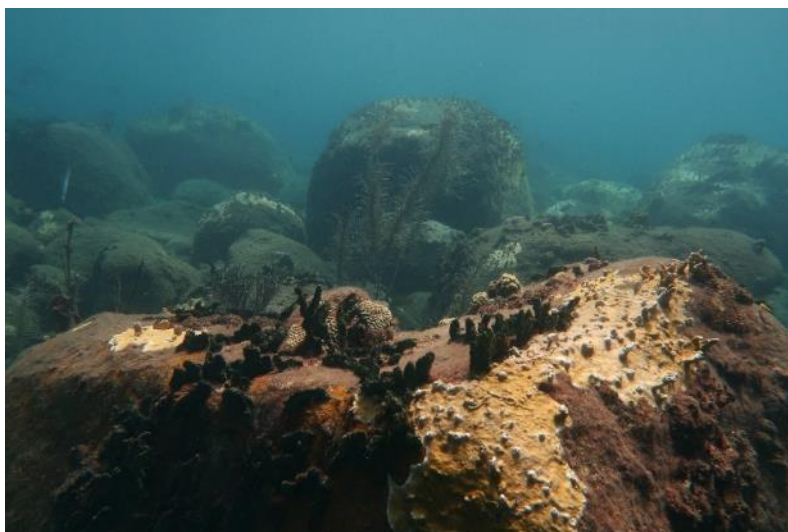
Des colonies de zoanthaires (*Palythoa sp.*) sont relevées sur de nombreux blocs. Ces organismes se retrouvent généralement en milieu anthropisé (port).

**L'état général de santé écologique de la station est évalué à 3,5/5 soit un état moyen à médiocre.**

**Figure 110 - Vue générale de la station T1-b**

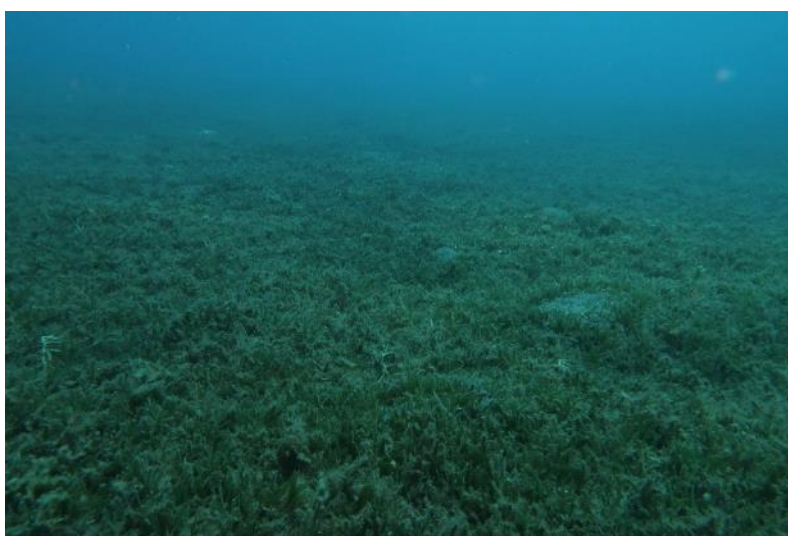
Les feuilles de l'herbier sont très épiphytées par des algues filamenteuses. Des patches de cyanophycées et de nombreux tumulus de bioturbation sont observés.

L'état général de santé écologique de l'herbier ne peut pas être déterminé sur un herbier à *Halophila* sp. Cependant il est possible de dire que l'herbier subit une forte pression de sédimentation même s'il semble conserver ses fonctions écologiques (macrofaune nombreuse).

**Figure 111 - Vue générale de la station T2-a**
