# Etat des lieux des principaux rejets urbains en mer de la Guadeloupe

Identification et caractérisation des 12 principaux rejets urbains ainsi que leurs impacts sur les milieux récepteurs

Décembre 2020

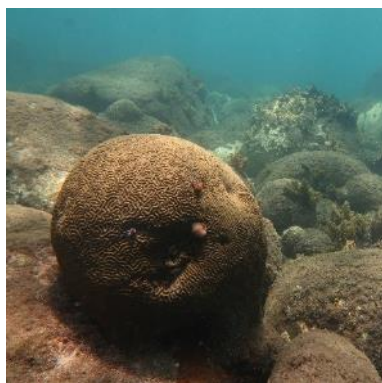
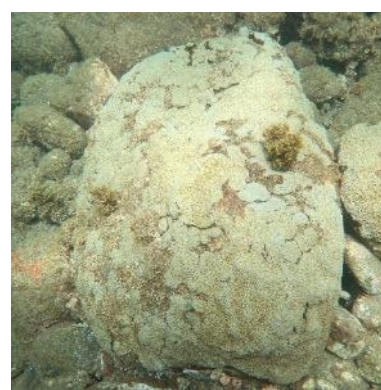
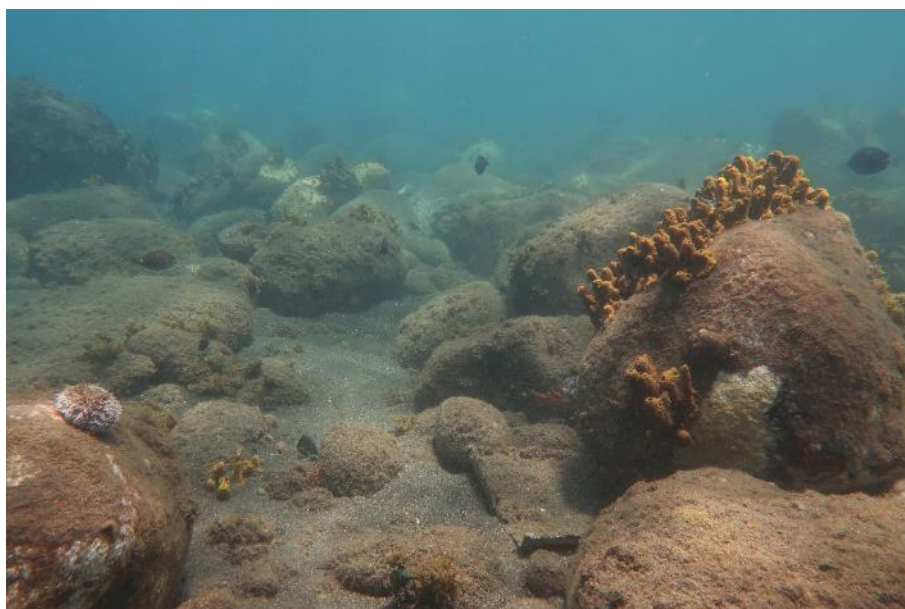
La station est proche de la côte, à une faible profondeur (-4 m). Elle est composée de blocs rocheux, principalement recouvert par du turf algal. La couverture en macro-algues est élevée, avec les espèces *Sargassum sp.*, *Dictyota sp.*

Les colonies coralliennes sont très peu nombreuses et de tailles variées. La grande majorité des colonies présente des nécroses.

De larges colonies de zoanthaires sont relevées, recouvrant intégralement des blocs rocheux. Ces organismes sont souvent observés dans les zones fortement anthropisées (zones portuaires).

**Figure 112 - Vue générale de la station T2-b**

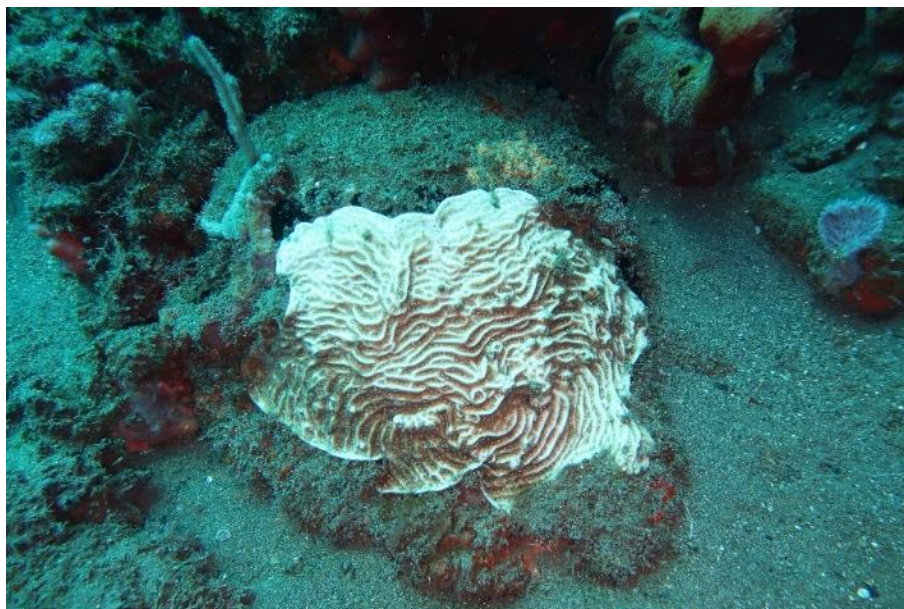
La zone de substrat dur est dominée par les spongiaires, parfois de très grande taille. Les coraux sont peu nombreux mais seule une faible proportion de nécrose est observée. Une colonie de l'espèce protégée *Agaricia lamarcki* a été observée sur cette station.

**Figure 113 - Colonie d'*Agaricia lamarcki* observée sur la station T3-a**

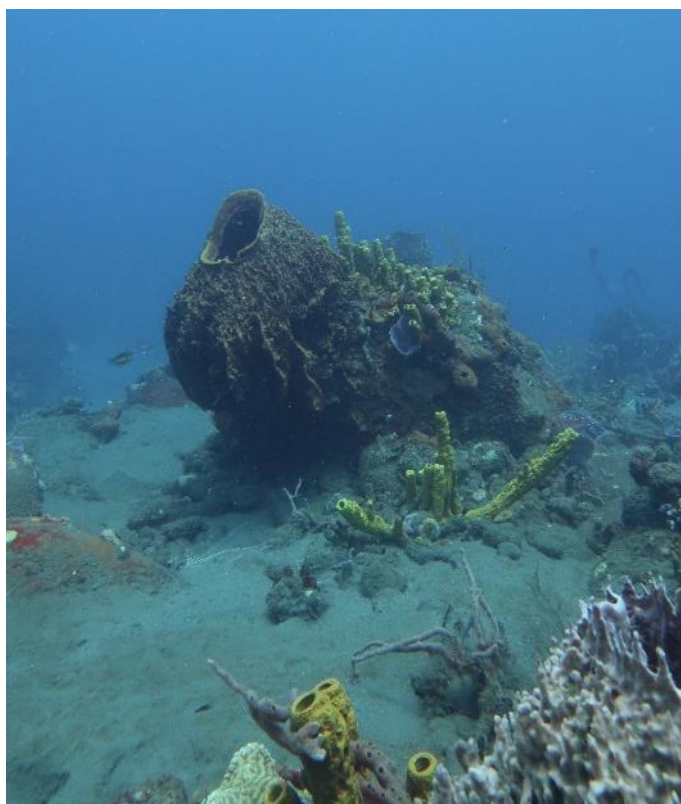
Les patches de cyanophycées sont nombreux et recouvrent de larges surfaces.

**L'état général de santé écologique est évalué à 3/5 soit une station en état moyen.**

*Figure 114 - Vue générale de la station T3-a*

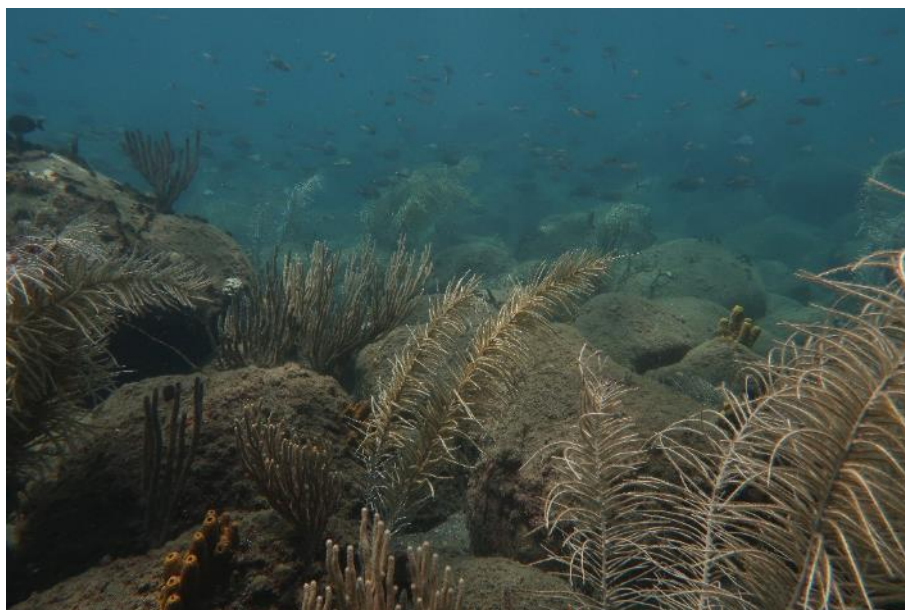
Cette station est située au pied d'un enrochement à -4 m.

Si quelques cyanophycées sont observées, les macro-algues semblent absentes de cette station.

**L'état général de santé écologique est évalué à 3/5 soit en état moyen.**

*Figure 115 - Vue générale de la station T3-b*

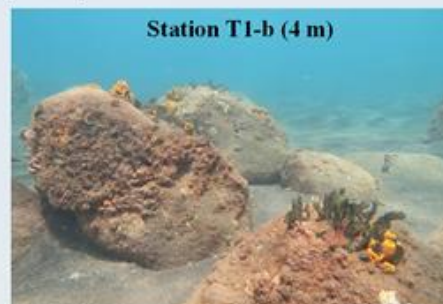
Station T1-b (4 m)

La station est composée de blocs rocheux sur fond de sable. Les spongiaires dominent la faible couverture benthique. Les coraux sont peu nombreux, nécrosés et malades. Des cyanophycées sont observées. Les oursins sont relativement abondants.

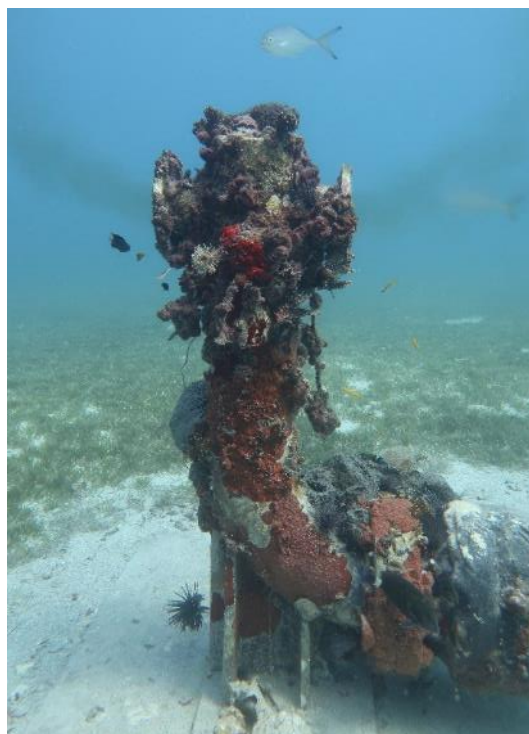
L'émissaire se dresse à environ 1,50 m du fond, il est composé d'un tuyau en T laissant s'échapper l'eau traitée par ses deux extrémités. L'ouvrage est concrétionné d'éponges, de quelques coraux, colonisé par les crustacés et les poissons. Il ne présente pas de dégradation apparente.

**Figure 118 - Emissaire de la STEU de Folle-Anse, Marie-Galante en février 2020**

Le jour du suivi, le flux sortant était relativement clair et peu chargé. Autour du rejet, une tache de sable correspond aux fondations de l'ouvrage, puis les phanérogames (exclusivement *Halophila stipulacea*) colonisent l'ensemble du substrat.

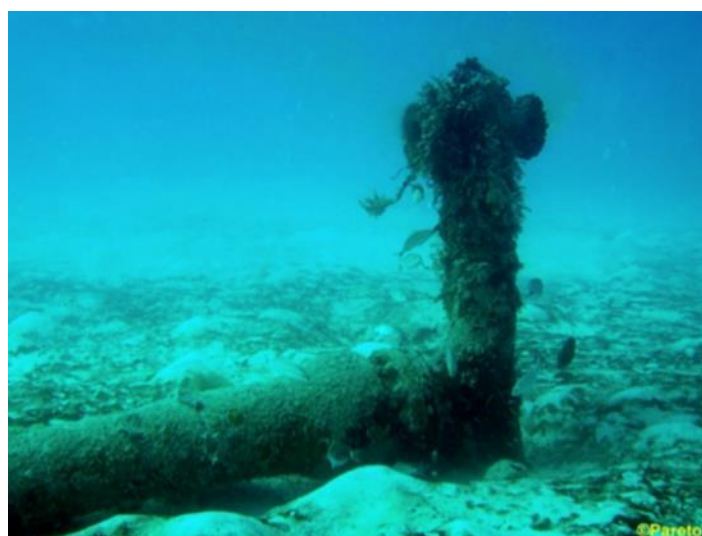
A noter que lors de sa prospection en 2010 (Pareto, 2010) la zone de substrat nu était largement plus grande, largement recouverte de cyanophycée. La disparition de ces dernières et la colonisation du substrat par les phanérogames semblent indiquer une amélioration de la qualité du milieu depuis 2010.

**Figure 119 - Emissaire de la STEU de Folle-Anse, Marie-Galante, lors de son suivi en 2010**

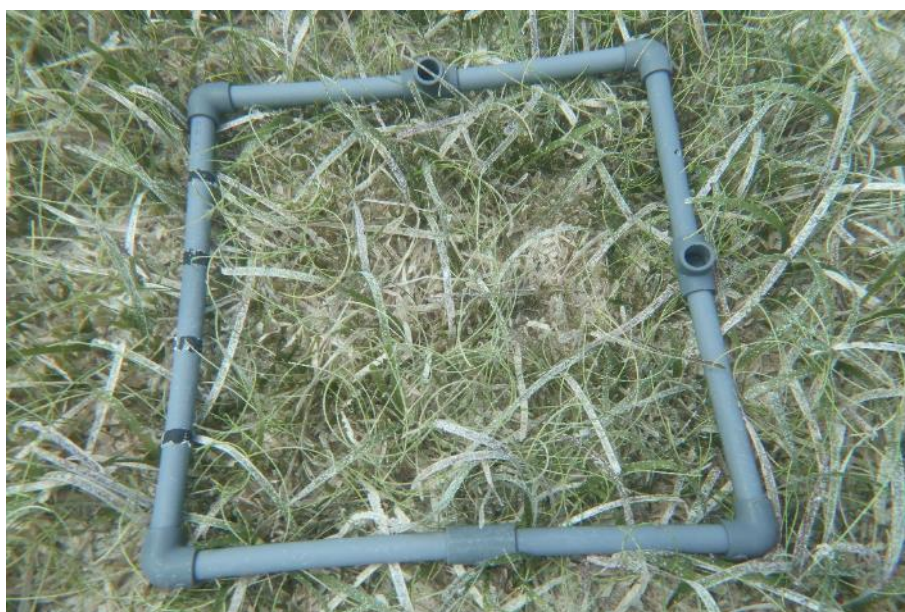
*Figure 122 : Quadrat observé sur la station C du suivi du rejet de la STEU de Folle Anse*

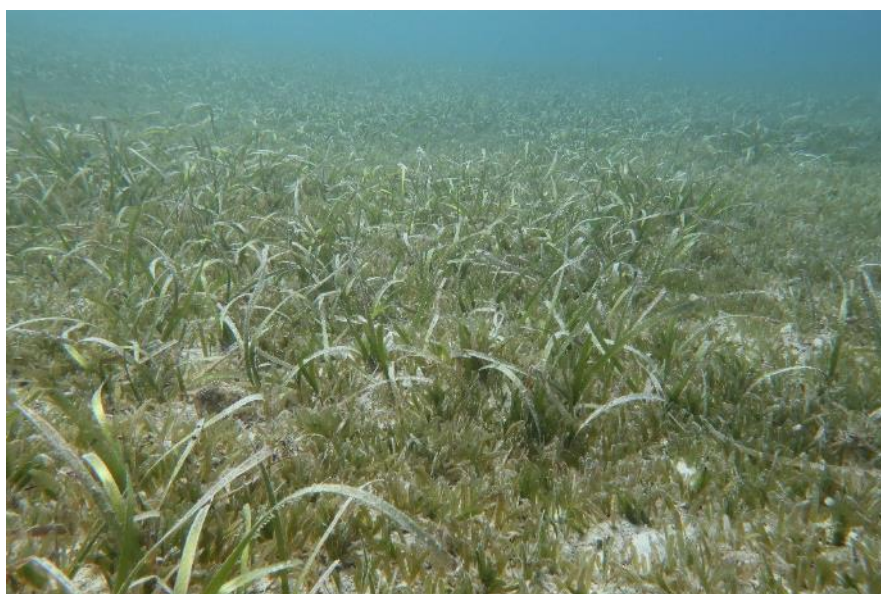
**Figure 124 – Station A : dominance d'*Halophila stipulacea* avec présence de *Thalassia testudinum***

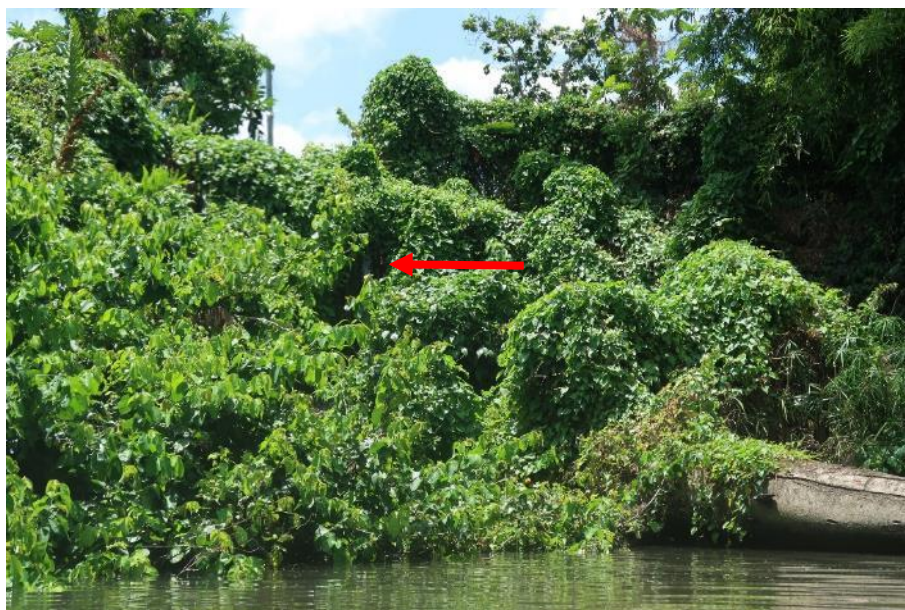
Le rejet est situé environ 50 m avant l'embouchure du cours d'eau. Il est constitué d'une buse intégrée dans un pan de mur, à quelques mètres de hauteur. Le jour de la caractérisation du rejet, l'émissaire rejetait une eau relativement claire, mais avec une odeur caractéristique des rejets de STEU.

**Figure 129 - Zone du rejet de la STEU de St-Rose dans la petite Rivière Salée. L'émissaire est marqué par la flèche rouge**

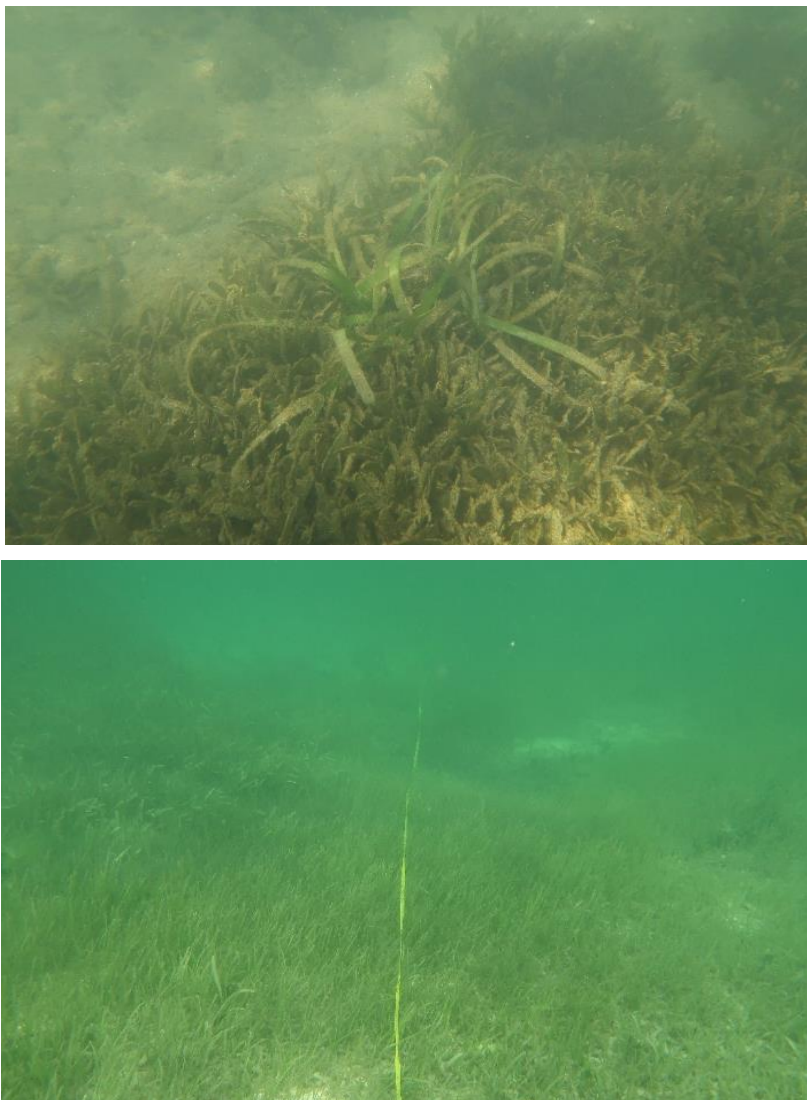
**L'herbier de cette station est aussi fragmenté**, avec 7% du transect caractérisé par des zones de sables de plus de 2 m. Il est **très peu mité**, avec 1% environ de patch de sable ou de débris coralliens de moins de 2 m. Les zones de transition des parties fragmentées ou mitées traduisent une érosion poussée de l'herbier, avec l'apparition de microfalaïses, laissant les rhizomes de phanérogames à découvert.

*Figure 131 - Vues des herbiers de la station A (haut) et de la station de référence (bas)*

La station A, plus proche du point de rejet, se distingue en deux points de la station de référence : l'espèce *Halophila stipulacea* prépondérante sur la station A est absente de la station de référence ; la fragmentation et le mitage de l'herbier sont bien plus prononcés sur la station A.

Si le premier point ne permet pas de penser à une dégradation de l'herbier (*Halophila sp.* pourrait conserver les fonctions de l'herbier), le mitage et la fragmentation sont des indices de dégradation du milieu. Le rejet de la STEU pourrait être à l'origine de ce mitage, au même titre que le cours d'eau, qui par charriage de matières terrigènes, peut aboutir à un recul de l'herbier.

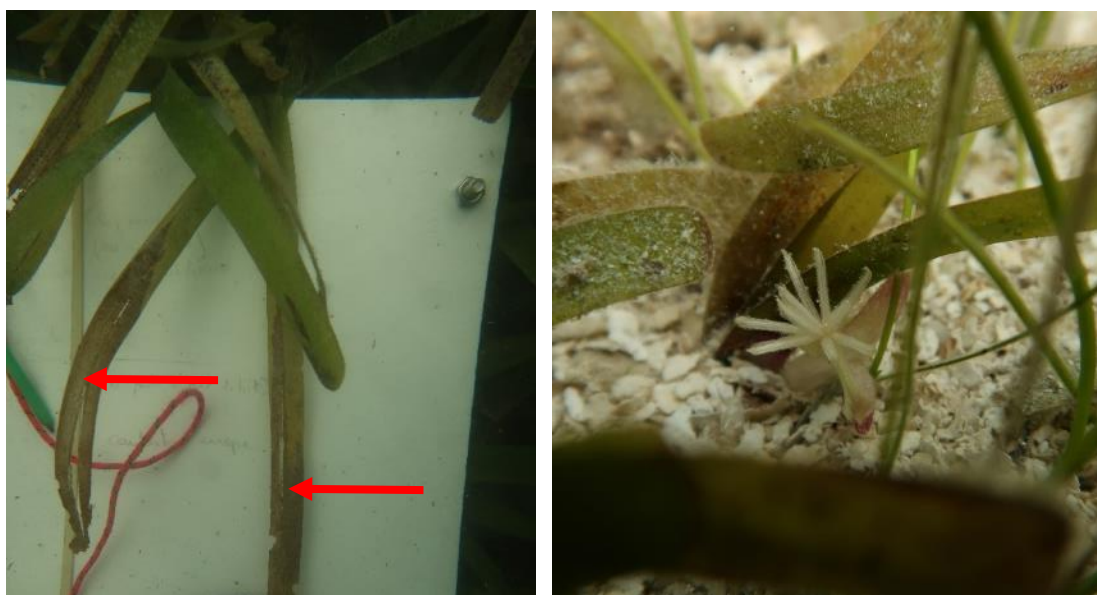
Les stations B et C présentent des signes de maladies ou de sénescence sur les feuilles de l'espèce *Thalassia testudinum*, qui apparaissent nécrosées à leur extrémité. Des signes de broutages (mollusques) sont aussi observées sur les stations B et C.

Aucune fleur n'est relevée au sein des quadrat des 4 stations. Toutefois, une fleur de *Thalassia testudinum* a été observée hors des quadrats sur la station de référence.

**Figure 135 – Feuilles sénescentes (gauche, flèches rouges) observées sur la station B et fleur de *Thalassia testudinum* observée hors quadrat sur la station de référence**

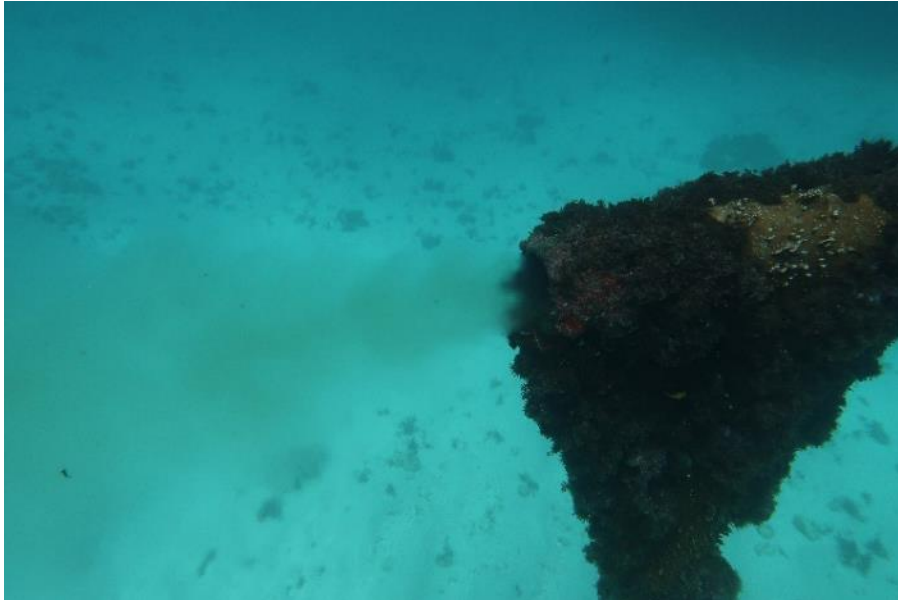
L'émissaire est composé d'un tuyau en T s'élevant à environ 4 m du fond, rejetant les eaux de la station de traitement. L'ouvrage est colonisé par les macro-algues, quelques éponges et des coraux de feu (*Millepora sp.*).

Aucune dégradation majeure n'a été observée sur l'émissaire.

**Figure 138 - Emissaire de la STEU de Ste-Anne en mars 2020**

Le jour du suivi, le flux sortant était relativement trouble. Le débit, relativement faible, s'intensifiait de façon cyclique.

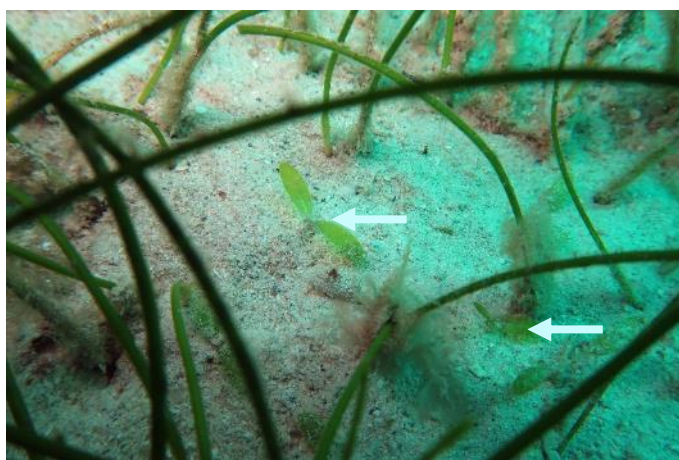
L'espèce *Halophila decipiens*, très rarement observée, est relevée comme espèce secondaire d'un quadrat de la station C.

Figure 143 - *Halophila decipiens* observée sur la station C

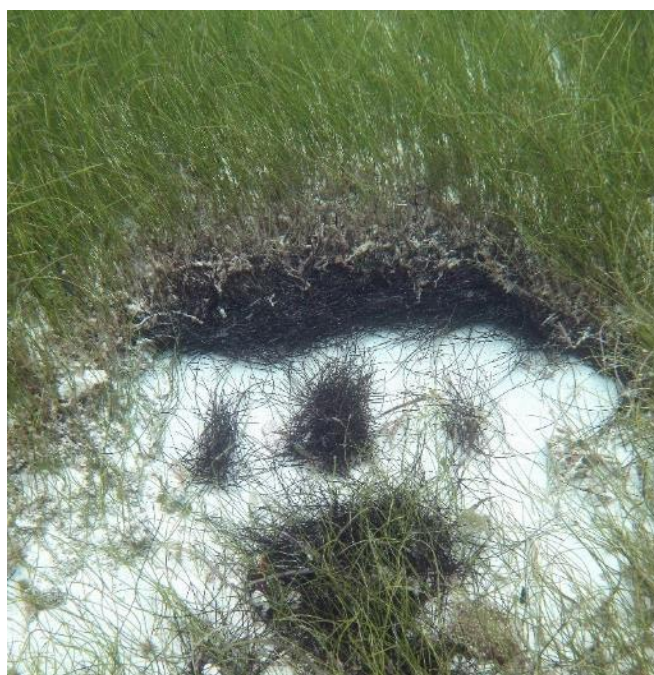
**Figure 145 - Débris de feuilles de *S. filiforme* noircies présents sur la station A**

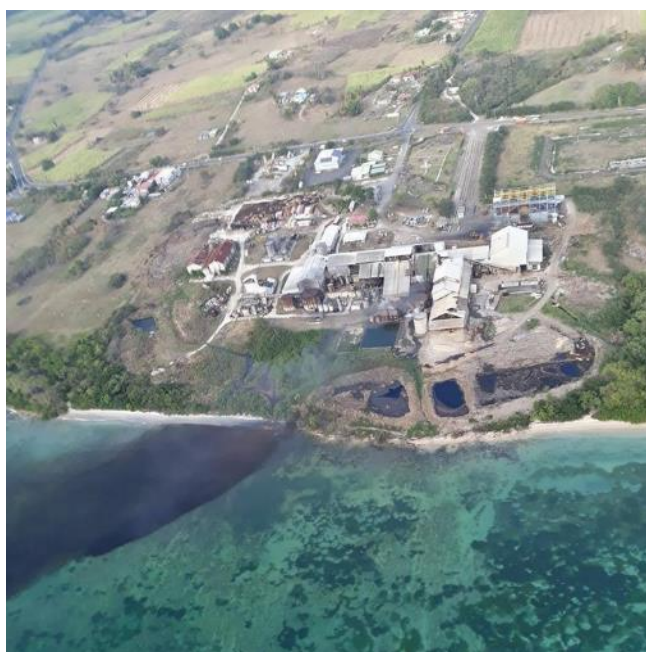
Le rejet de l'usine sucrière de Marie-Galante est un rejet de lagunage depuis la côte. La localisation précise de ce rejet n'a été possible que par analyse des photos du rejet transmises par la DEAL.

**Figure 148 - Vue aérienne du rejet de l'usine SRMG en avril 2019 (©ELI Autogire, photo transmise par la DEAL)**

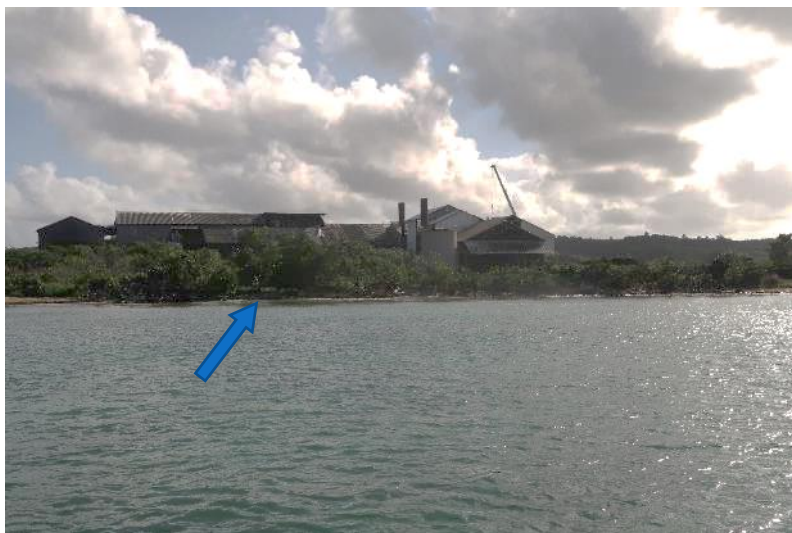
**Figure 149 - Vue de l'usine SRMG (la flèche indique la zone de rejet supposé)**

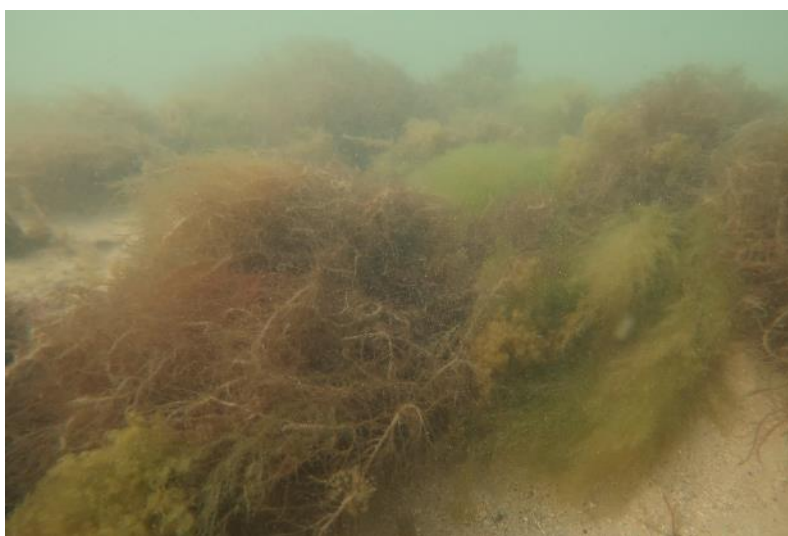
**Figure 150 - Forte densité de macro-algues observée sur la station A**

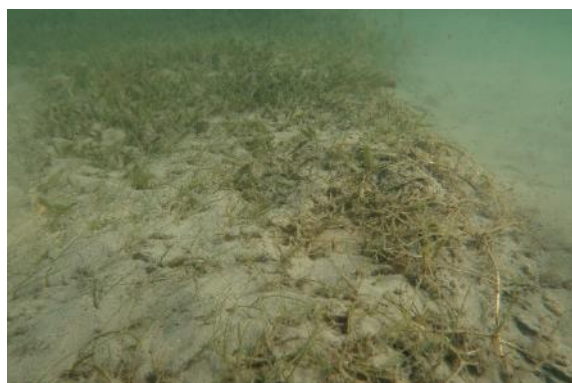
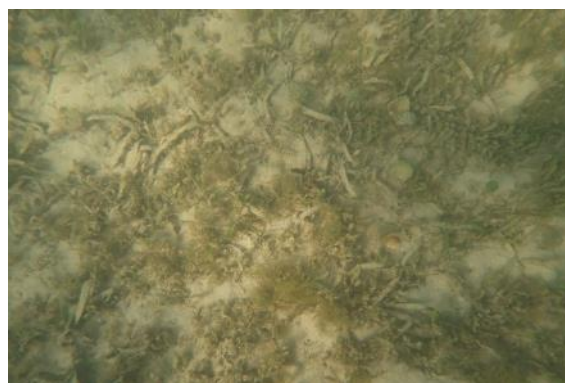
**Figure 151 - Patch d'herbier dégradés (déchaussement des rhizomes, hypersédimentation, macro-algues...) aux abords de la station A du rejet de l'usine SRMG**

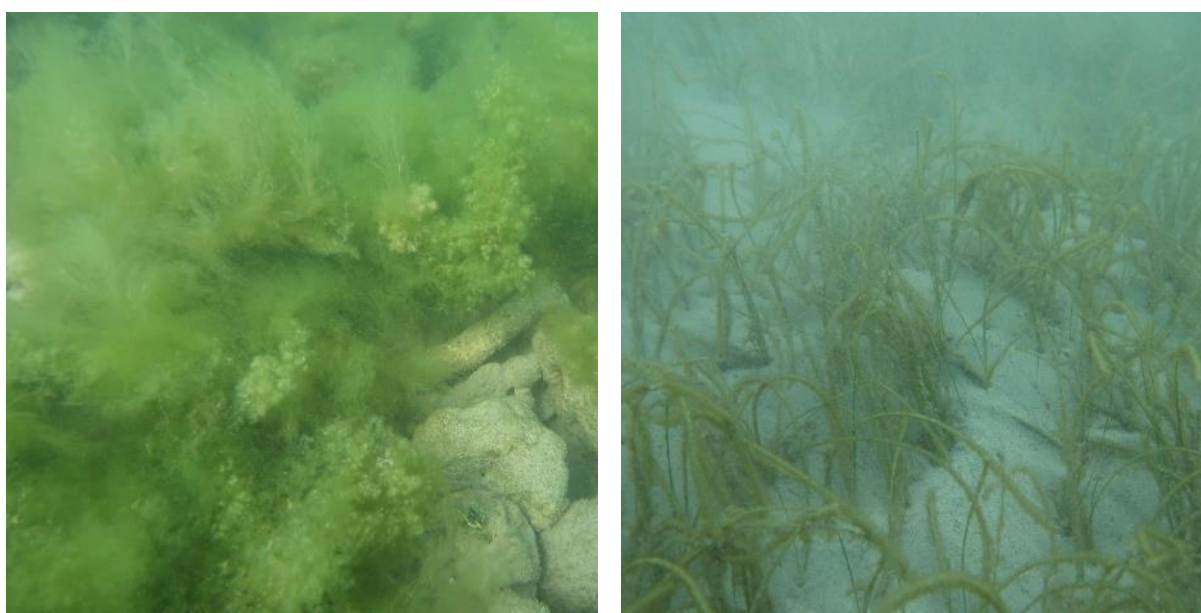
La station B est principalement composée de macro-algues, sur substrat de sable et de roche. Les macro-algues observées sont diversifiées, certaines espèces sont caractéristiques des milieux perturbés (*Chaetomorpha* sp.). Des zones d'herbières de phanérogames sont aussi observées, composées principalement de *Syringodium filiforme* et plus rarement de *Thalassia testudinum*, *Halodula wrightii* et *Halophila stipulacea*. Certaines phanérogames possèdent une épaisse épibiose, formée d'algues filamenteuse. Un ensablement général de la station est observé.

**Figure 152 - Macro-algues *Chaetomorpha* sp. (gauche) et phanérogame *Syringodium filiforme* abondamment épiphyté et ensablé (droite), observés sur la station B**

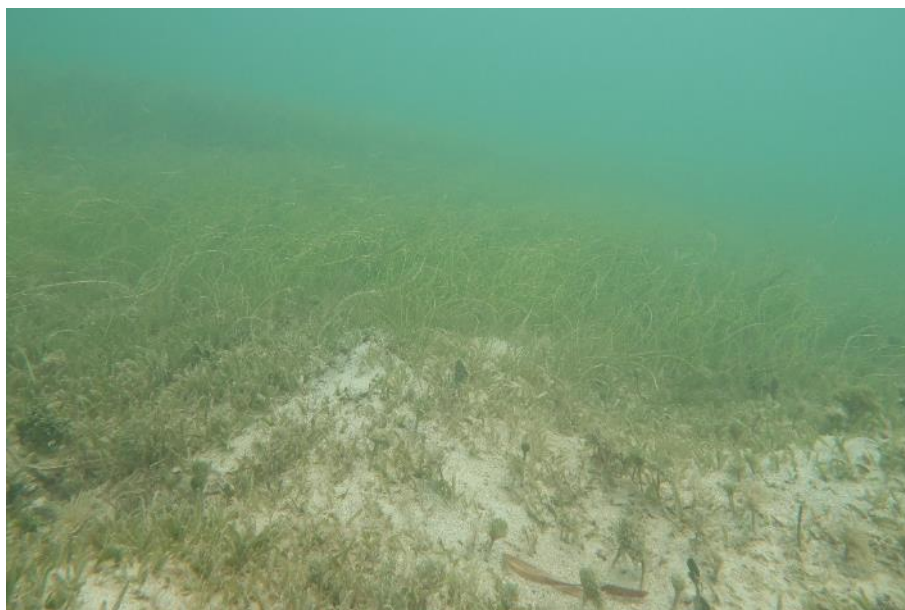
La station D présente un herbier mixte à *Thalassia* sp., *Syringodium* sp. et *Halophila* sp.. De larges patches de fragmentation sont observés. Des macro-algues observées sur cette station mais des espèces caractéristiques d'herbier sont uniquement présentes (*Halimeda* sp., *Penicillus* sp.). Les cyanophycées sont aussi observées sur cette station, déclassant légèrement la qualité de l'herbier sur la station. Une légère sédimentation est observée sur la station.

**L'état général de santé écologique de l'herbier est évalué à 2,5/5 soit en état bon à moyen.**

*Figure 153 - Vue générale de l'herbier de la station D*

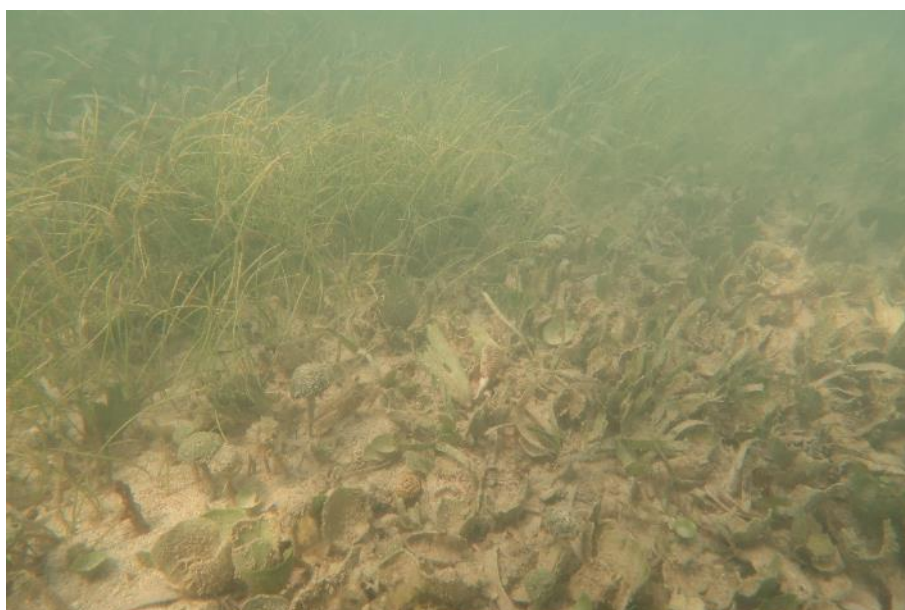
A l'instar de la station A, une partie de la station est envahie par les macro-algues qui dominent l'herbier. La composition spécifique des peuplements algaux est cependant caractéristique des herbiers (*Udotea sp.*, *Avrainvillea sp.*, *Penicillus sp.*). Les phanérogames présentes sont denses et l'épibiose est forte, caractérisée par un film biosédimentaire. Des signes d'une forte sédimentation et d'un ensablement sont observés sur la station.

**L'état général de santé écologique de l'herbier est évalué à 3,5/5 soit en état moyen à médiocre.**

Figure 154 - Vue représentative de la station E

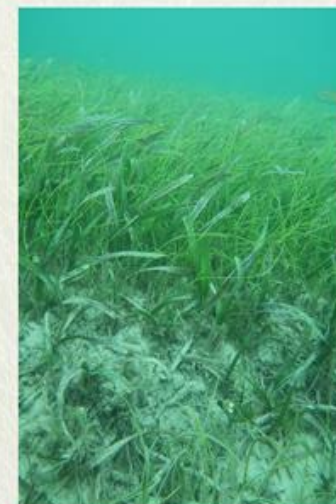
Un très fort gradient de dégradation probablement due au rejet de la sucrerie se révèle au travers du suivi. Le panache du rejet se dirige vers le nord, mais semble rester très proche du littoral. La photo aérienne ci-contre montre que le panache du rejet s'étend aussi vers le sud.

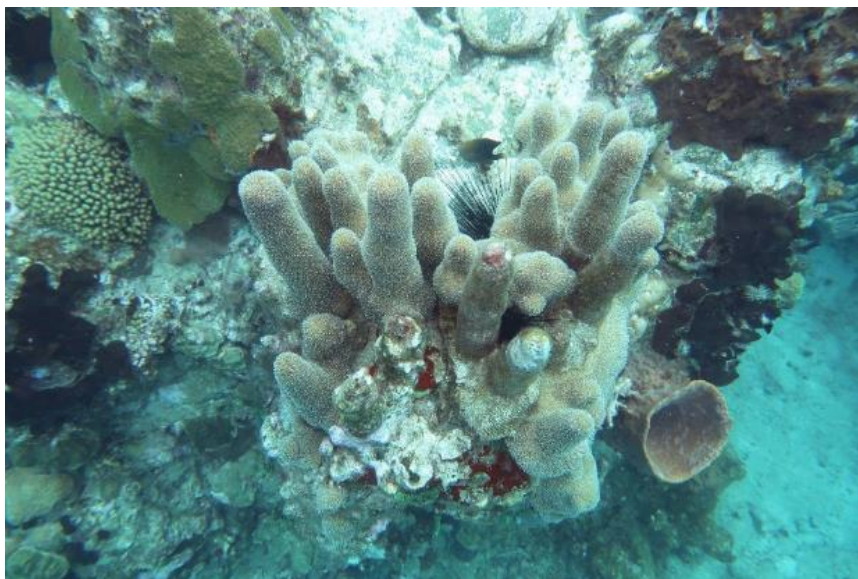
**Figure 159 : Colonie de *Dendrogyra cylindrus* observée sur la station C du rejet de la STEU de Bouillante**

Certains sites, comme la station C du suivi du rejet de la STEU de Bouillante, abritent de nombreuses colonies de différentes espèces protégées.

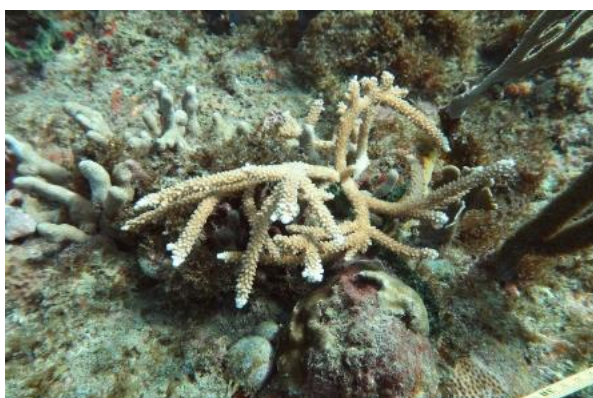
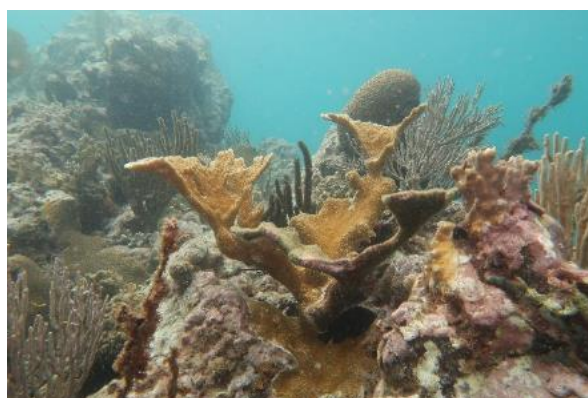
Les coraux branchus du genre *Acropora* ont aussi été observés, mais plus rarement. Des colonies étaient présentes dans le secteur des rejets des STEU de Bouillante, de Trois-Rivières et de Capesterre.

**Figure 160 : Colonie d'*Acropora cervicornis* (gauche, Capesterre) et d'*Acropora palmata* (droite, Bouillante) observées lors des suivis**

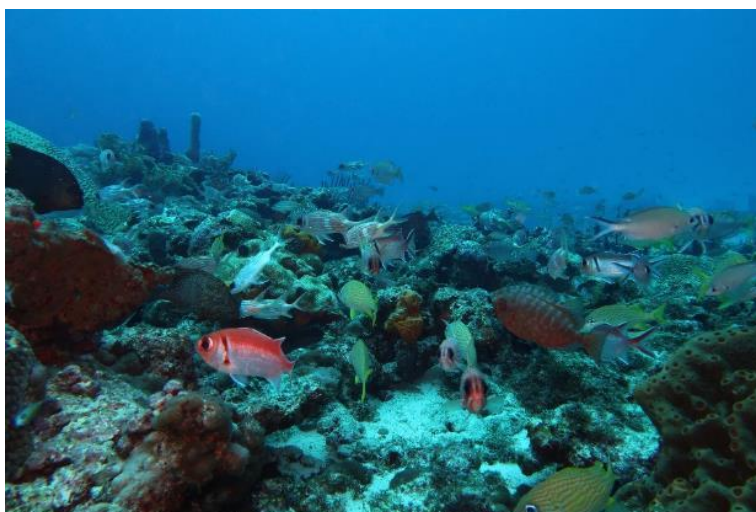
***Figure 161 : Récif corallien de Marie-Galante, en bon état de santé écologique***
